**ESTUDO TÉCNICO PARA COMPLEMENTAÇÃO DO
CERCAMENTO ELETRÔNICO NA CIDADE DE NOVO
HAMBURGO/RS**

Abril de 2020

Contratação de empresa especializada em projetos e serviços de engenharia para elaboração de estudos técnicos em 2 etapas conforme termo de referência: Diagnóstico do estacionamento rotativo e elaboração de projeto básico para complementação do cercamento eletrônico.

Desta forma, este documento apresenta a **elaboração de projeto básico para complementação do cercamento eletrônico** na cidade de Novo Hamburgo/RS.

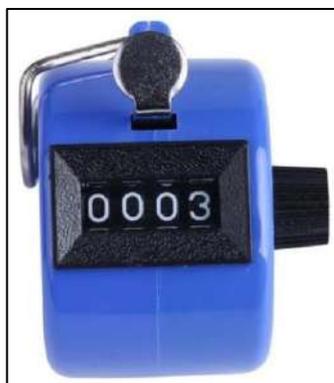
Figura 04 – Contador manual analógico

O método de contagem foi realizado através do uso de contadores manuais analógicos, como o da Figura 04, em intervalos de 15 minutos por ponto de pesquisa. Usualmente os dados desta pesquisa foram levantados entre as 7h da manhã até as 19h da noite.

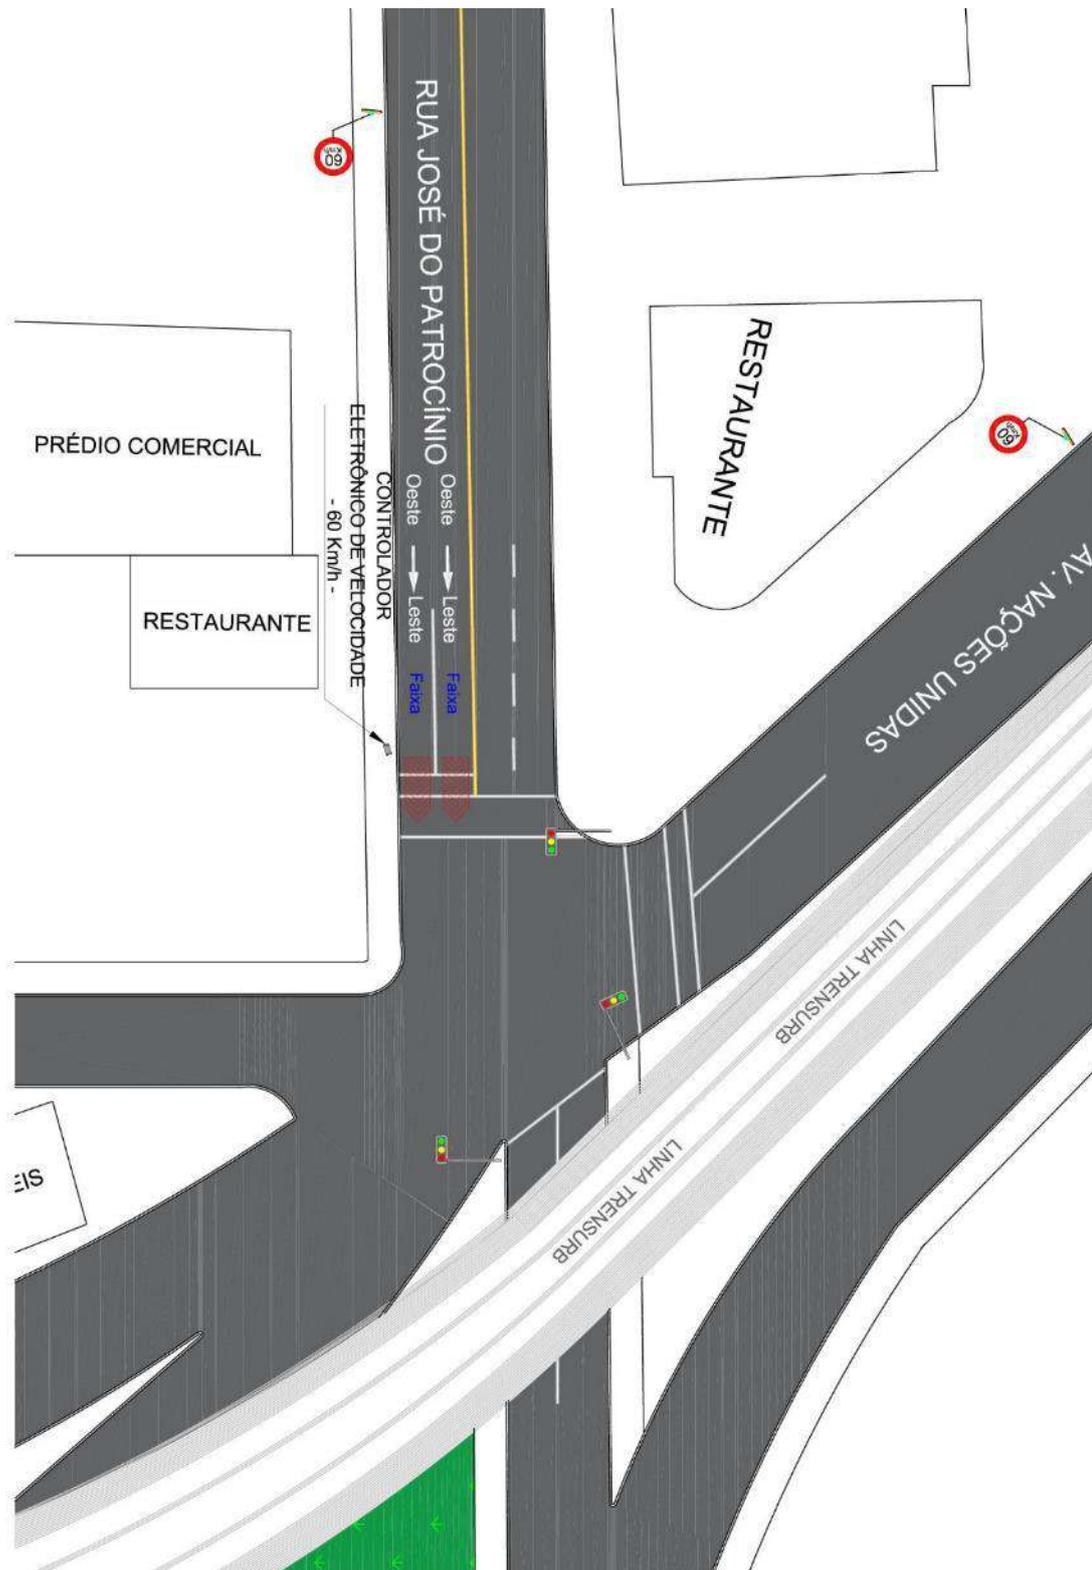
8 – PROJETO OU CROQUI DO LOCAL

- Uma das principais vias de ligação BR 116 ao centro da cidade de Novo Hamburgo;
- Área residencial e comercial;
- Local ao lado da lancheria Pica Pau.

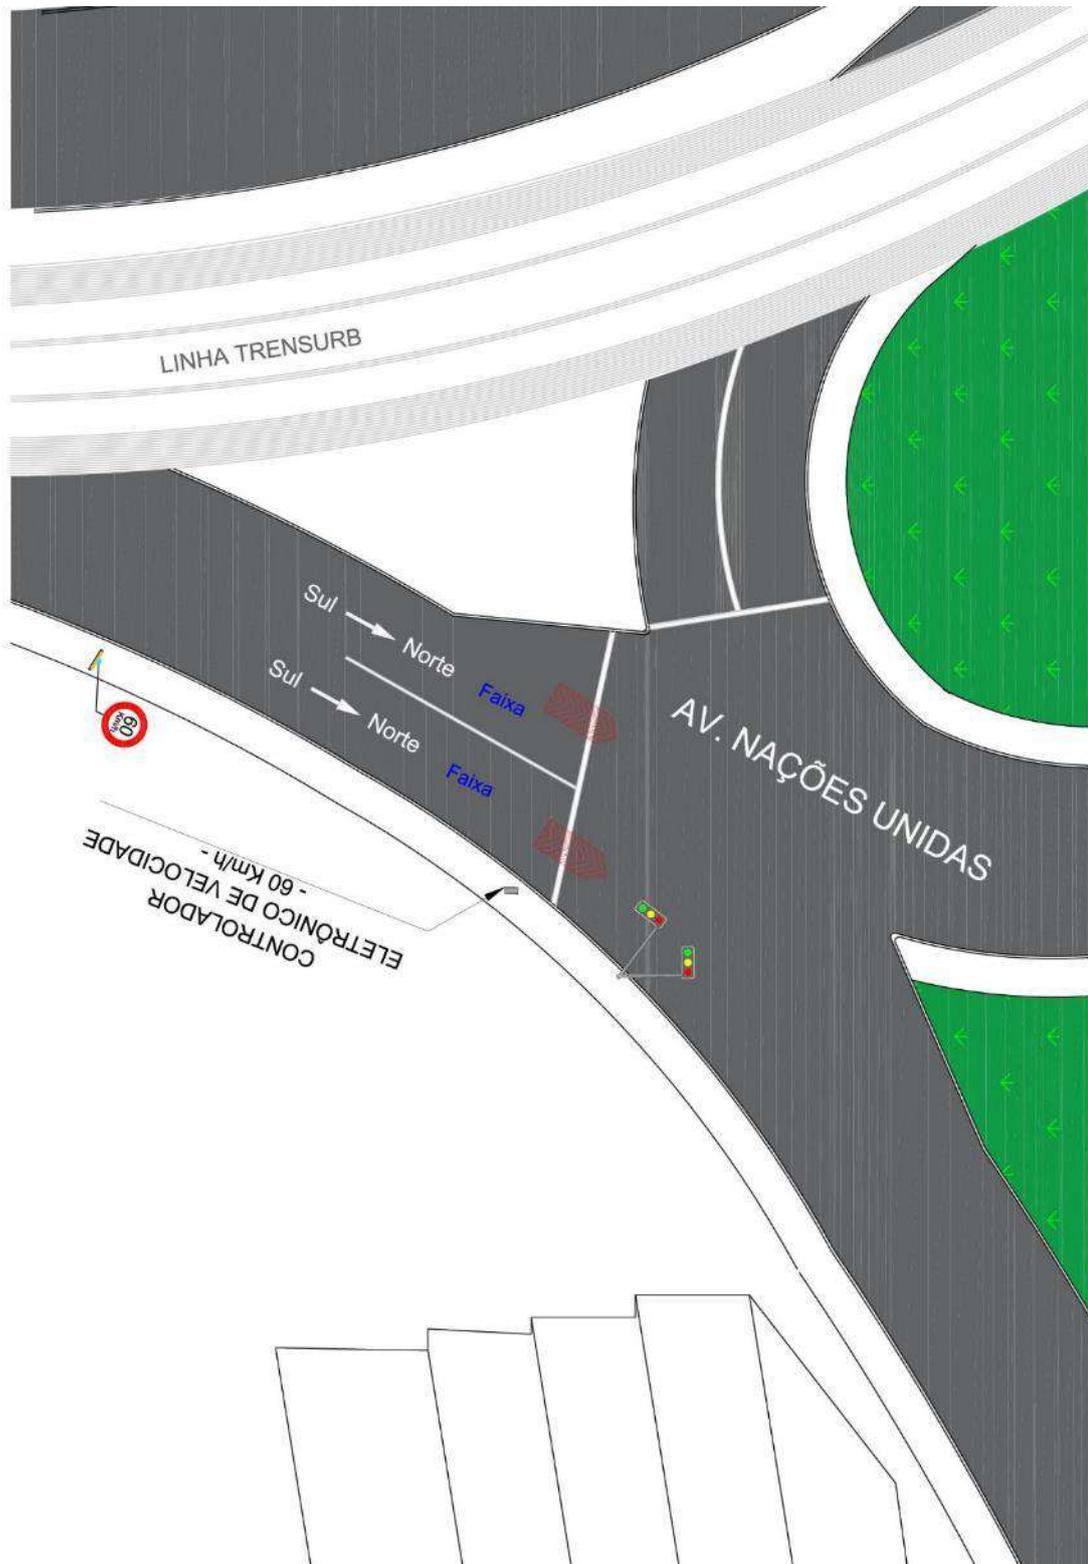
8 – PROJETO OU CROQUI DO LOCAL

- Uma das Principais vias de ligação da zona Sul e do centro da cidade de Novo Hamburgo à zona Norte e Leste do Município;
- Área residencial e comercial;
- Local ao lado do Restaurante Burger King.

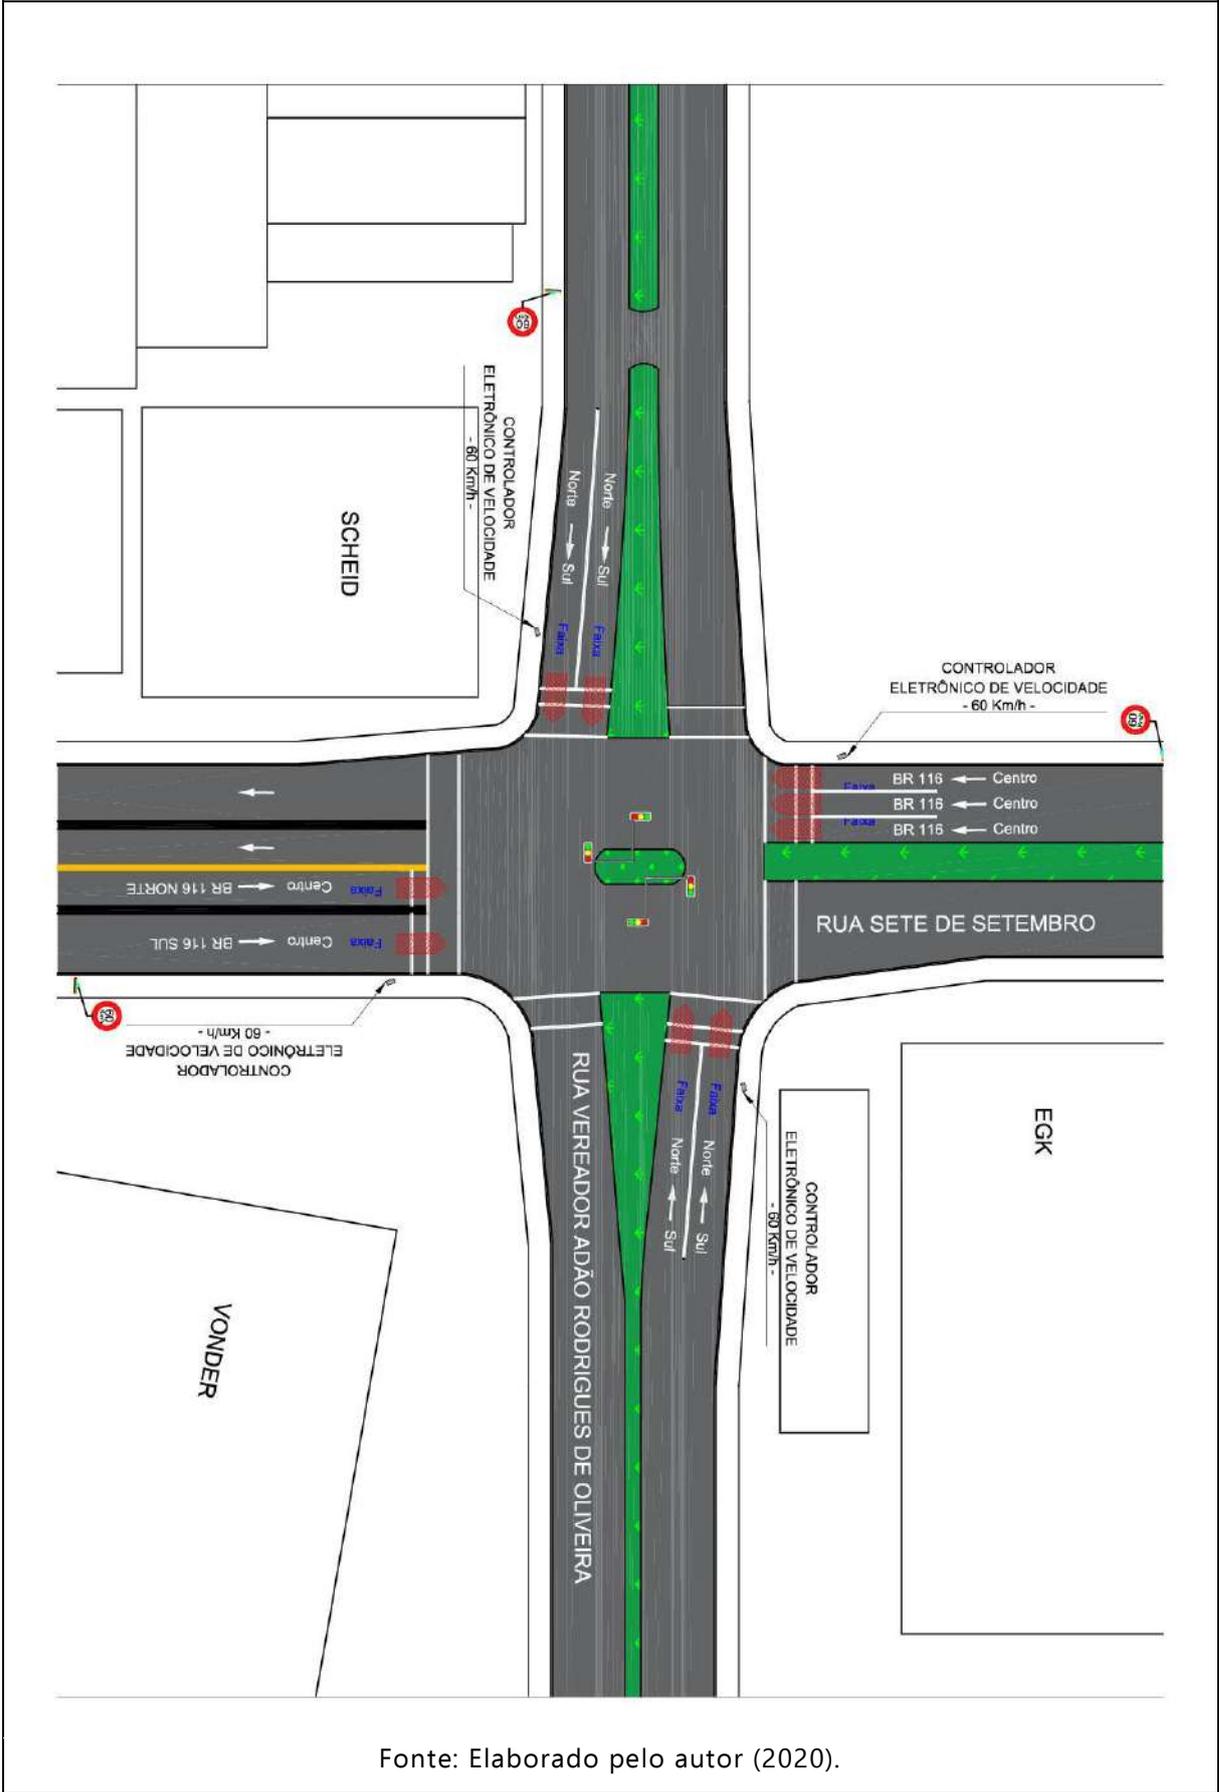
8 – PROJETO OU CROQUI DO LOCAL

- Uma das Principais vias de ligação à BR 116;
- Área residencial e Industrial;
- Local próximo a Empresa Vonder.

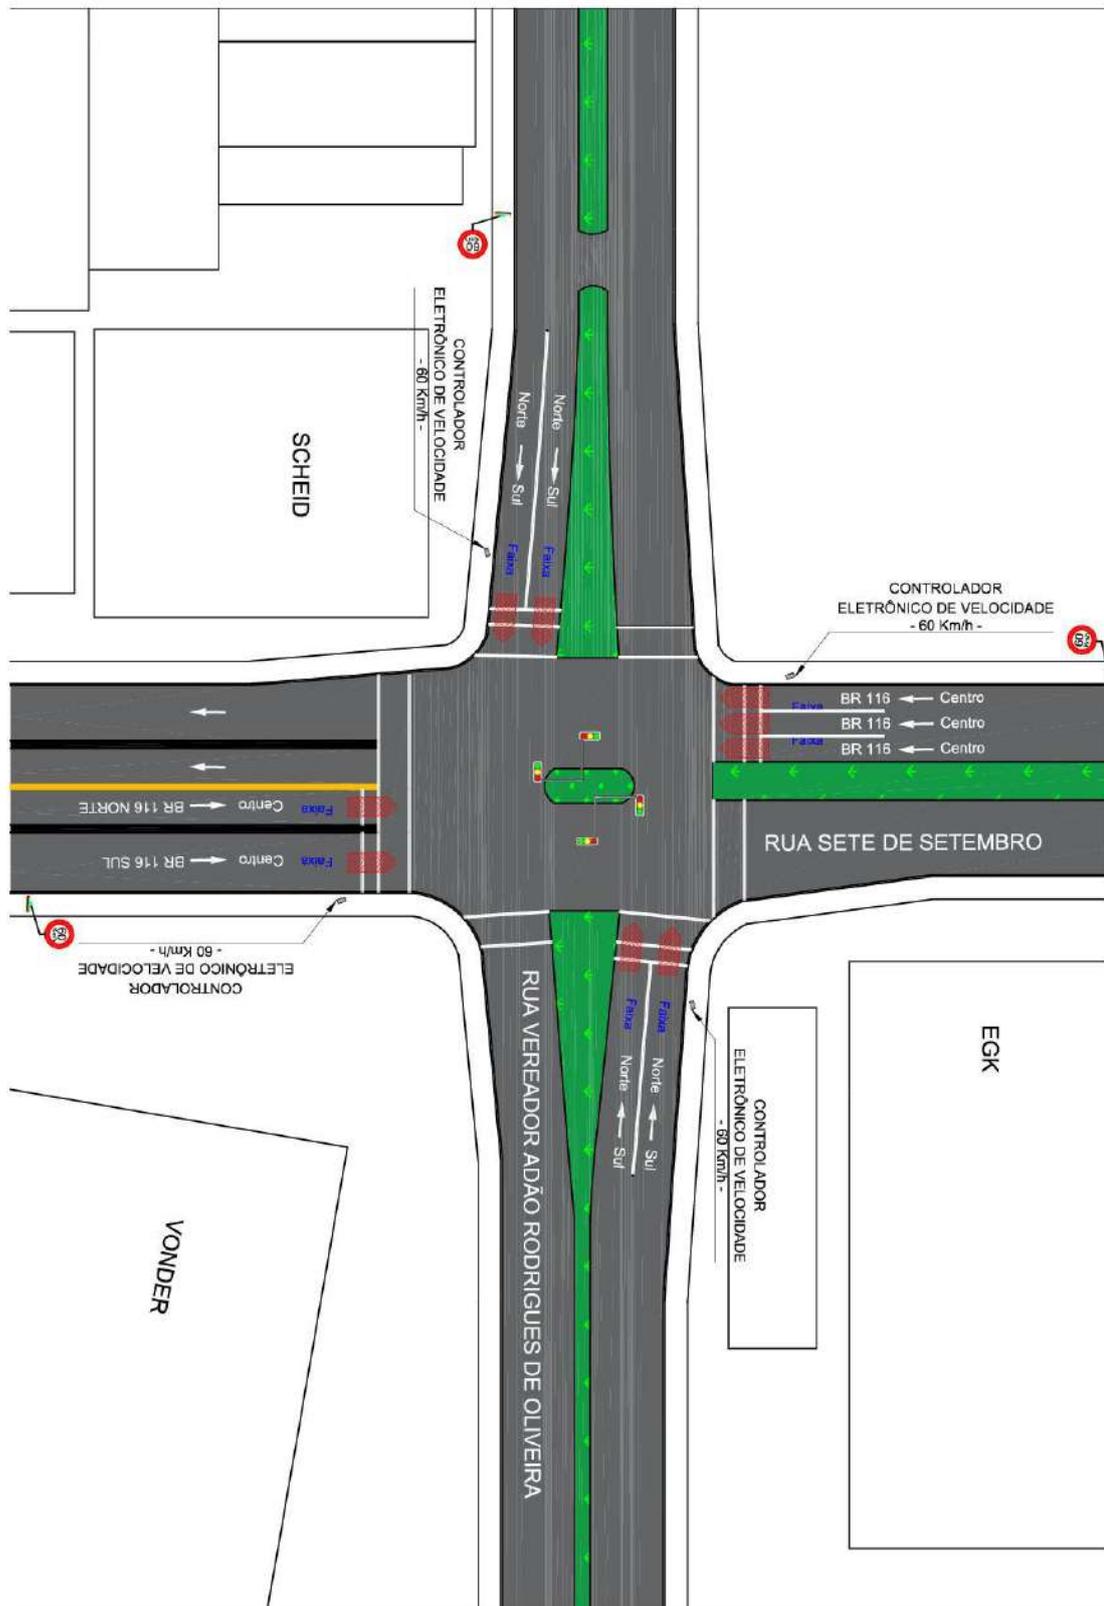
8 – PROJETO OU CROQUI DO LOCAL

- Uma das Principais vias de ligação da BR 116 à cidade de Novo Hamburgo;
- Área residencial e Industrial;
- Local ao lado da Empresa Vonder.

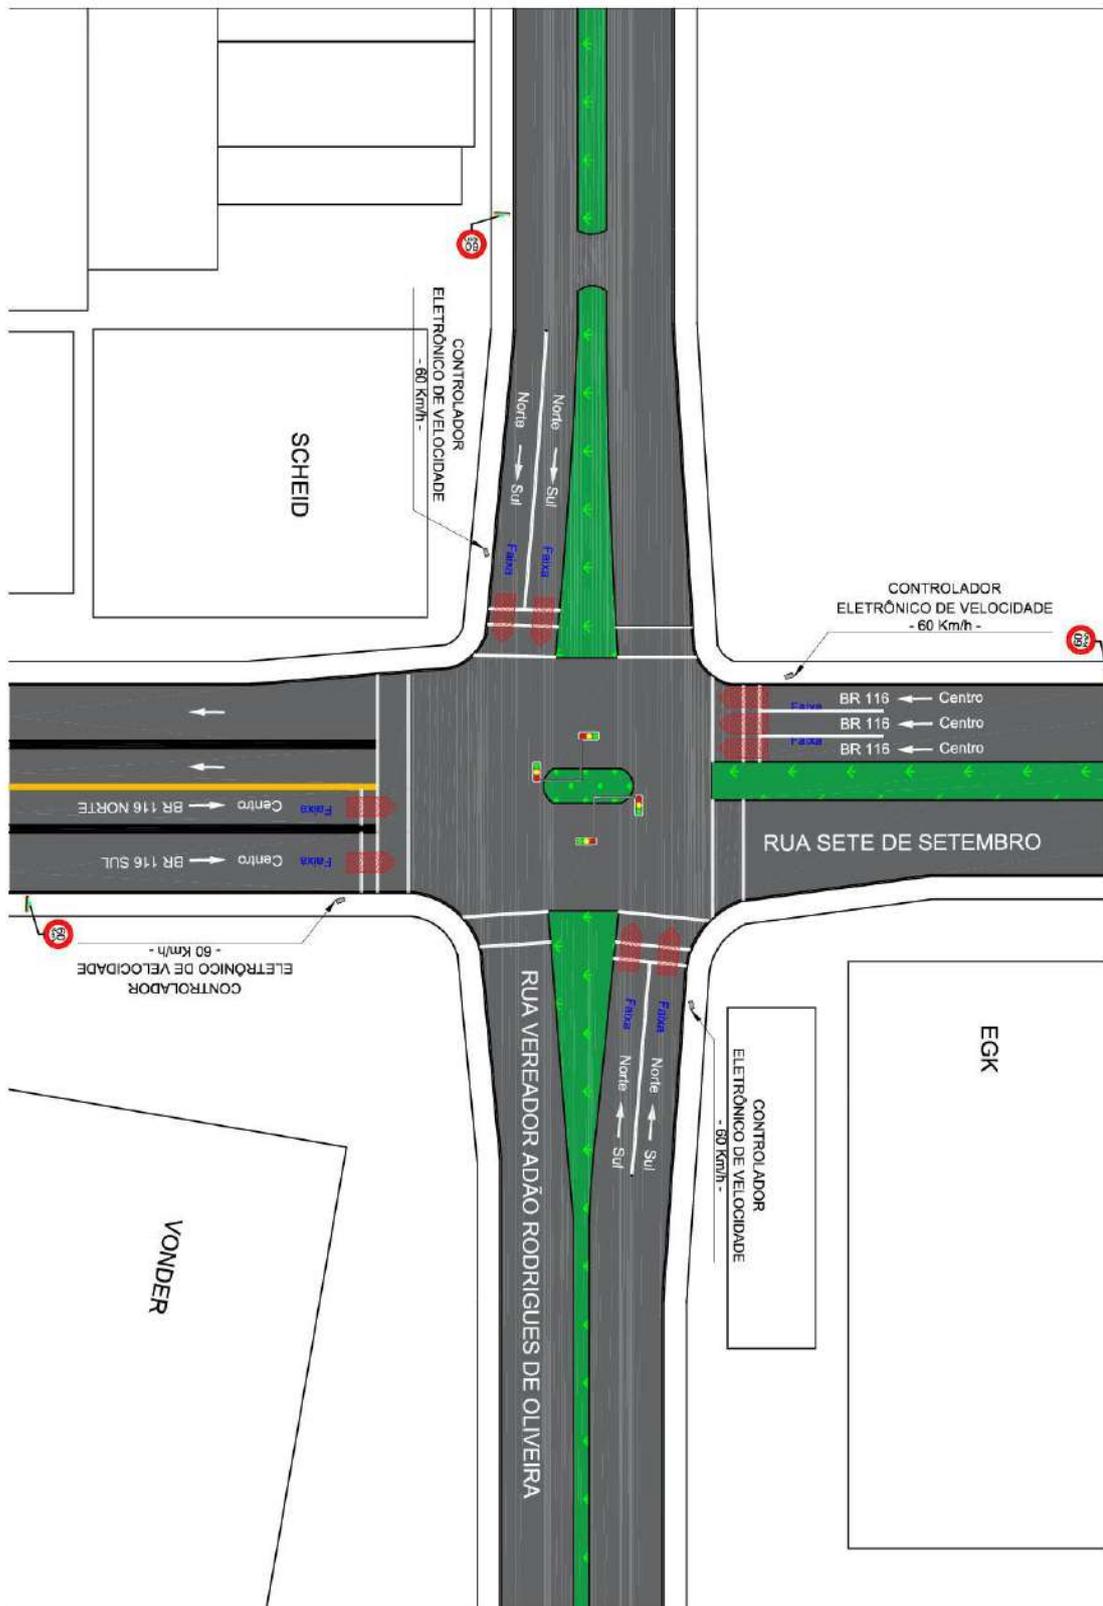
8 – PROJETO OU CROQUI DO LOCAL

- Uma das Principais vias de circulação eixo Norte-Sul de Novo Hamburgo, sendo paralela à BR-116;
- Área residencial e Industrial;
- Local ao lado da Empresa Scheid.

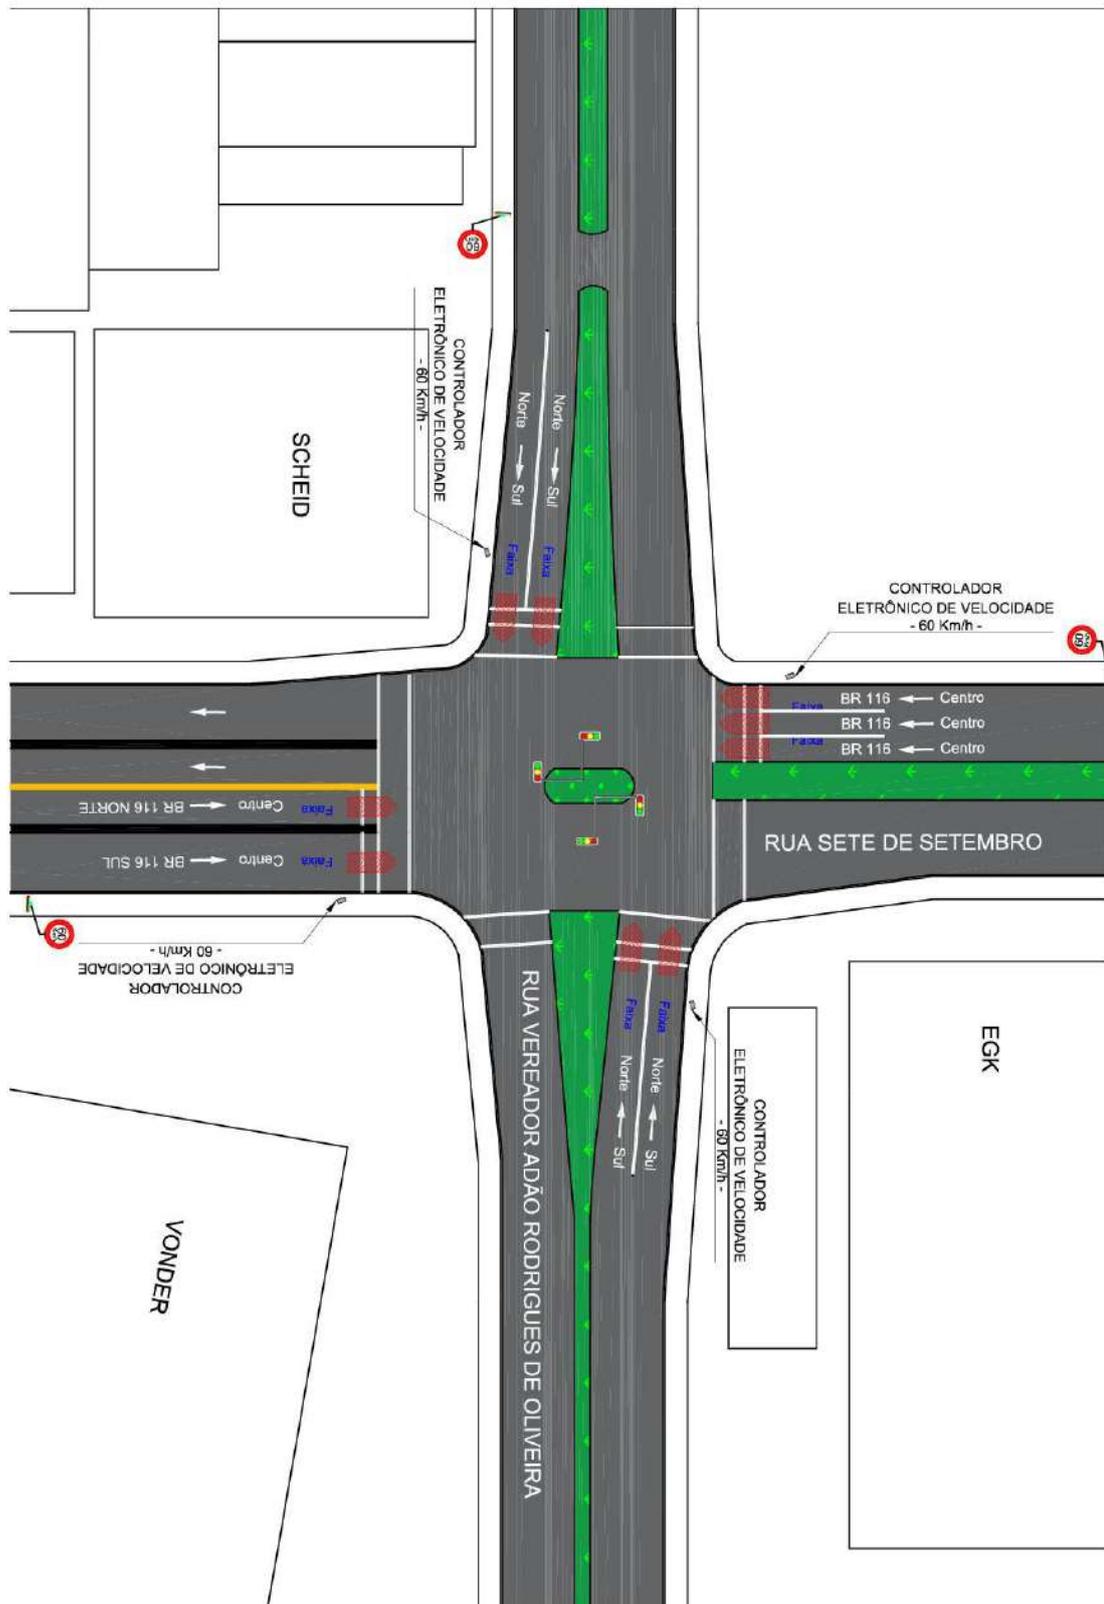
8 – PROJETO OU CROQUI DO LOCAL

- Uma das Principais vias de circulação eixo Sul-Norte de Novo Hamburgo, sendo paralela à BR-116;
- Área residencial e Industrial;
- Local ao lado da Empresa EGK.

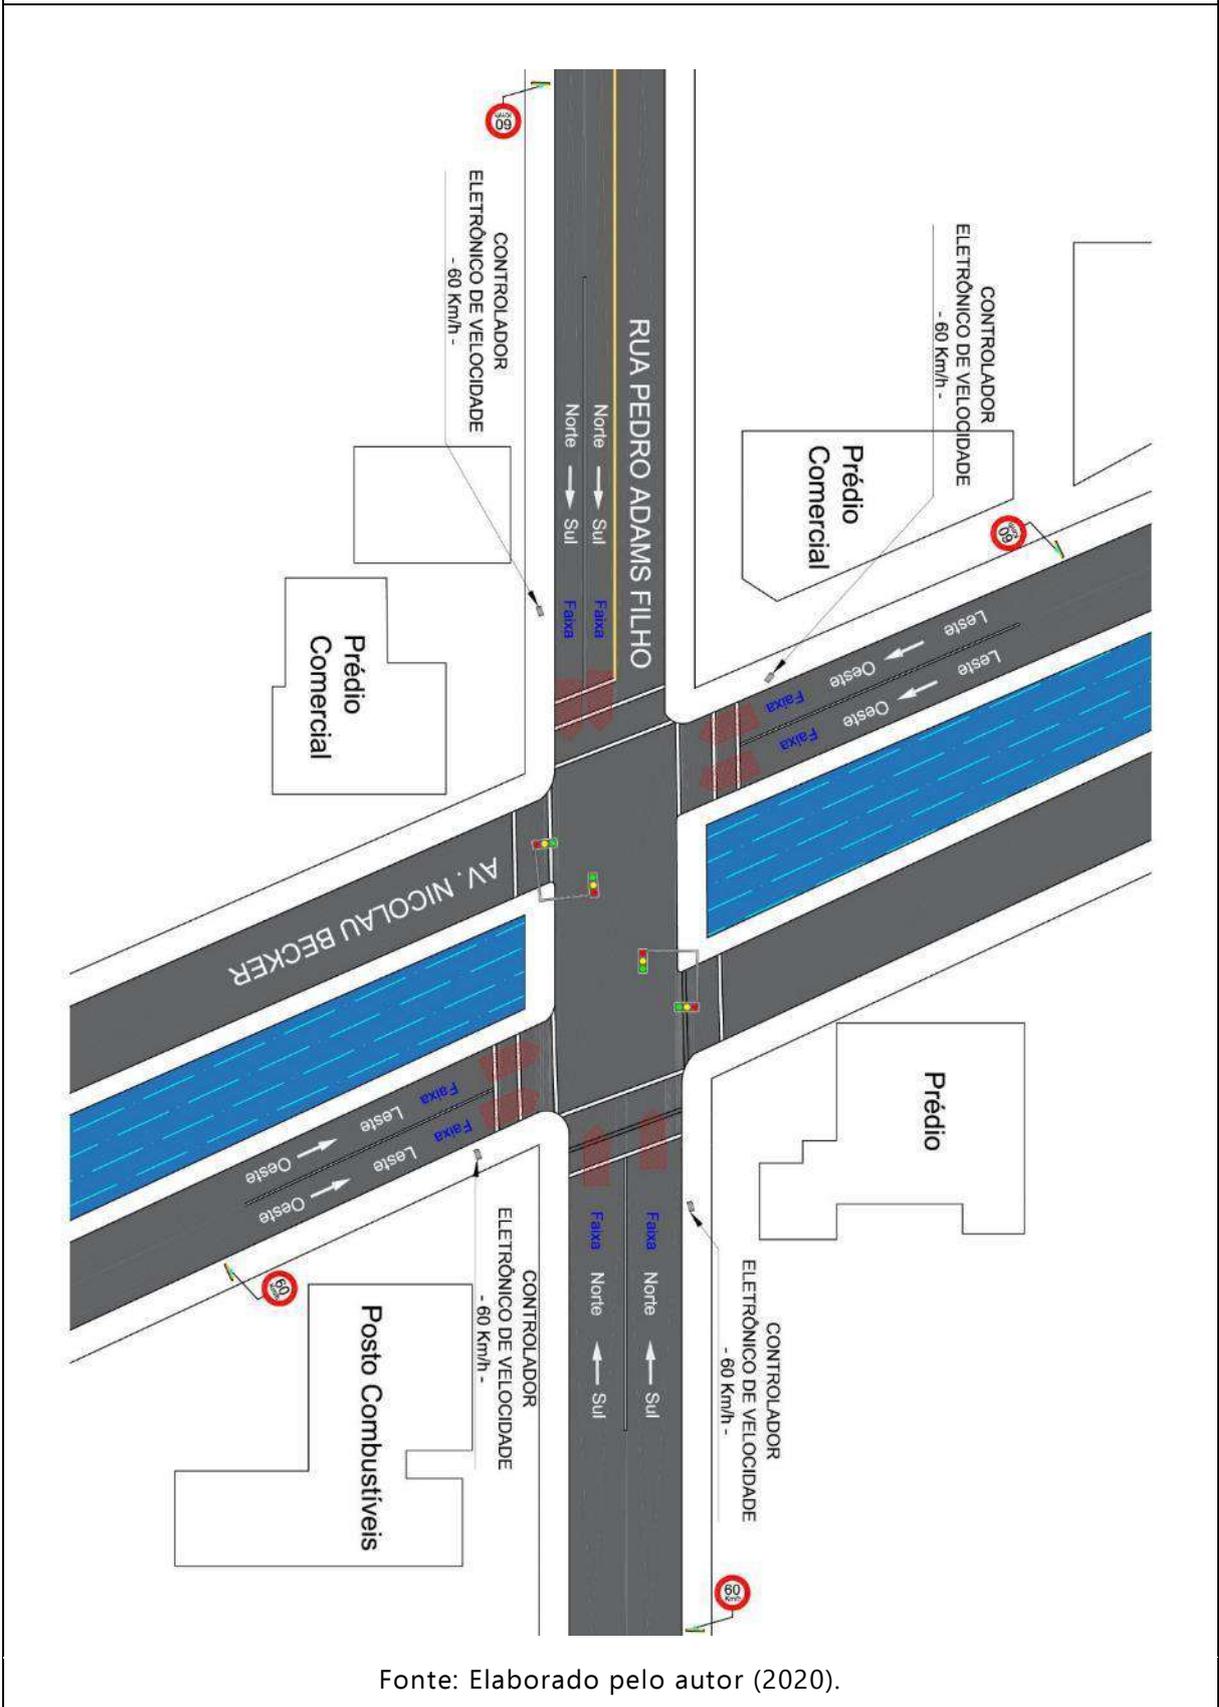
8 – PROJETO OU CROQUI DO LOCAL

- Uma das Principais vias de circulação eixo Leste-Oeste de Novo Hamburgo, fazendo ligação com a BR-116;
- Área residencial e Comercial;
- Local ao lado da Farmácia Droga Raia.

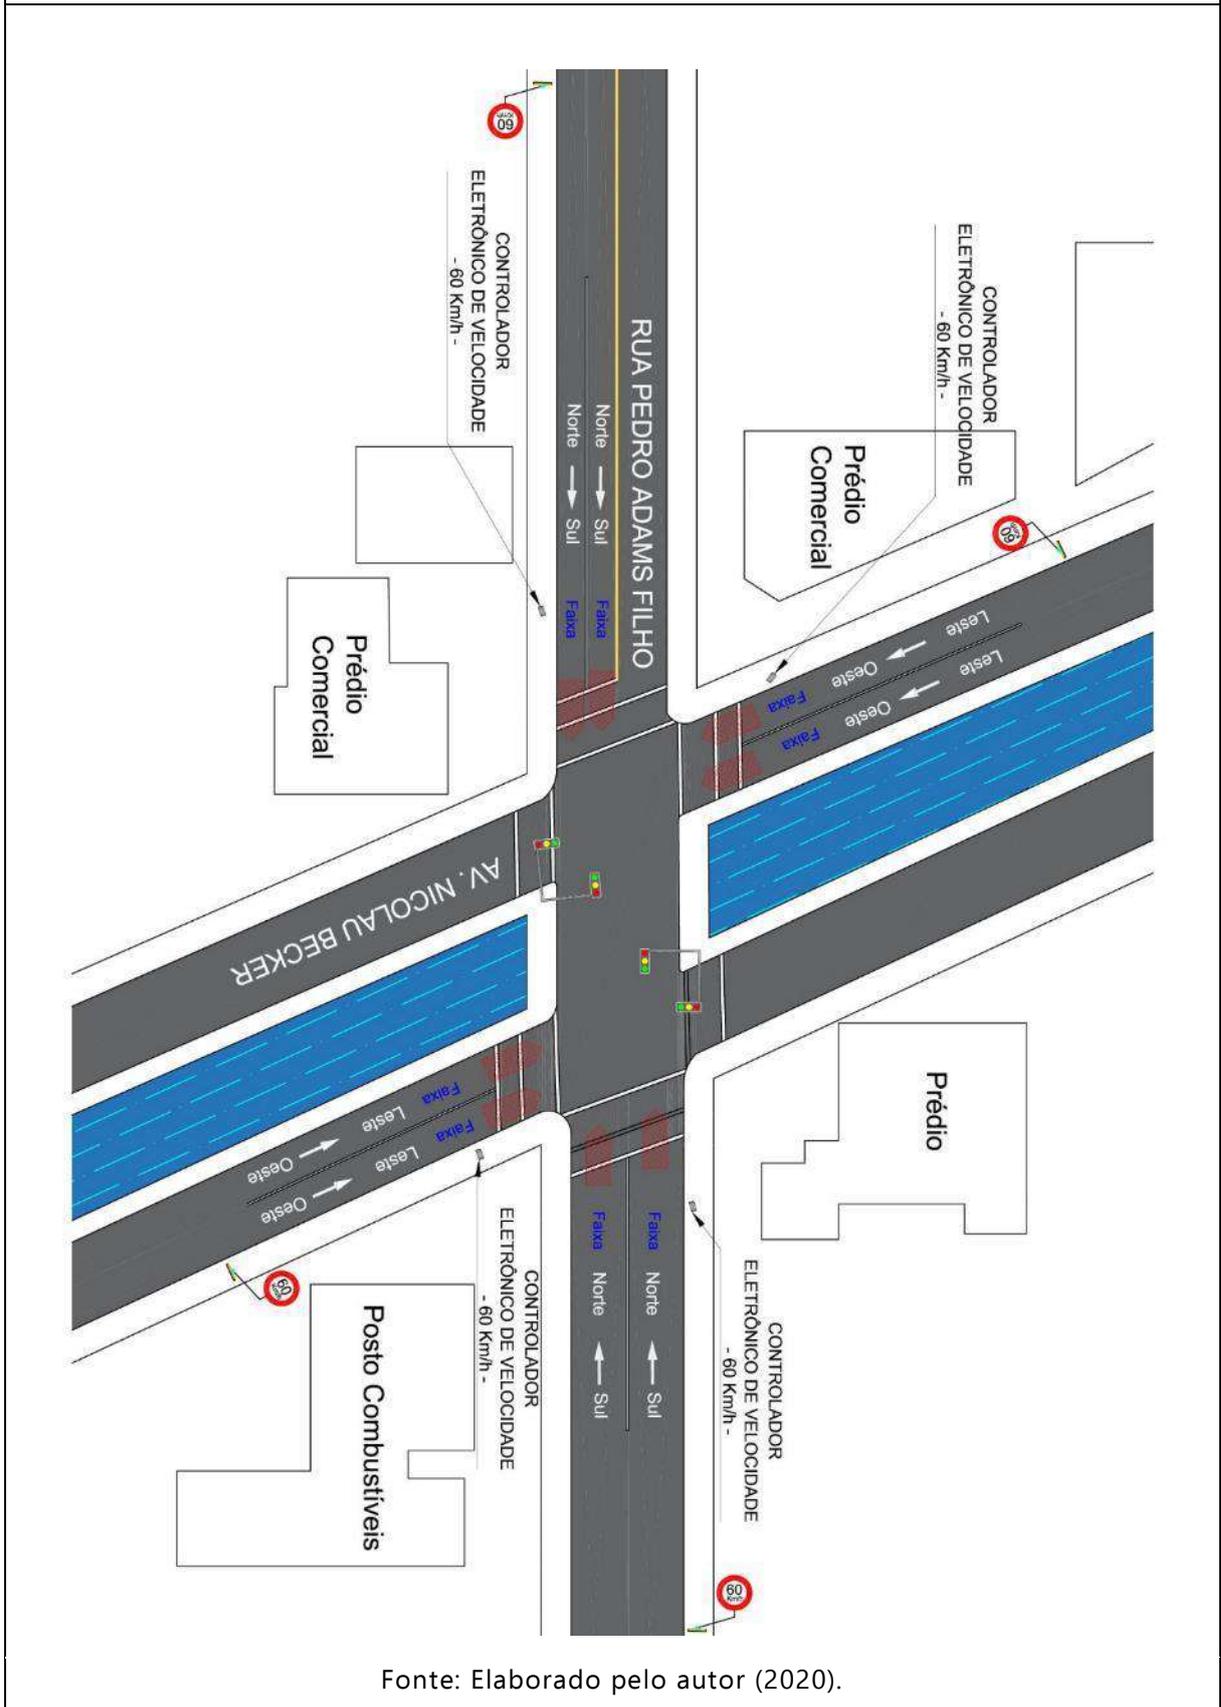
8 – PROJETO OU CROQUI DO LOCAL

- Uma das Principais vias de circulação eixo Oeste-Leste de Novo Hamburgo, fazendo ligação entre a BR-116 e os Bairros Centro, Hamburgo Velho, Vila Nova, São Jorge, até o Município de Campo Bom;
- Área residencial e Comercial;
- Local ao lado de um Posto de Combustíveis.

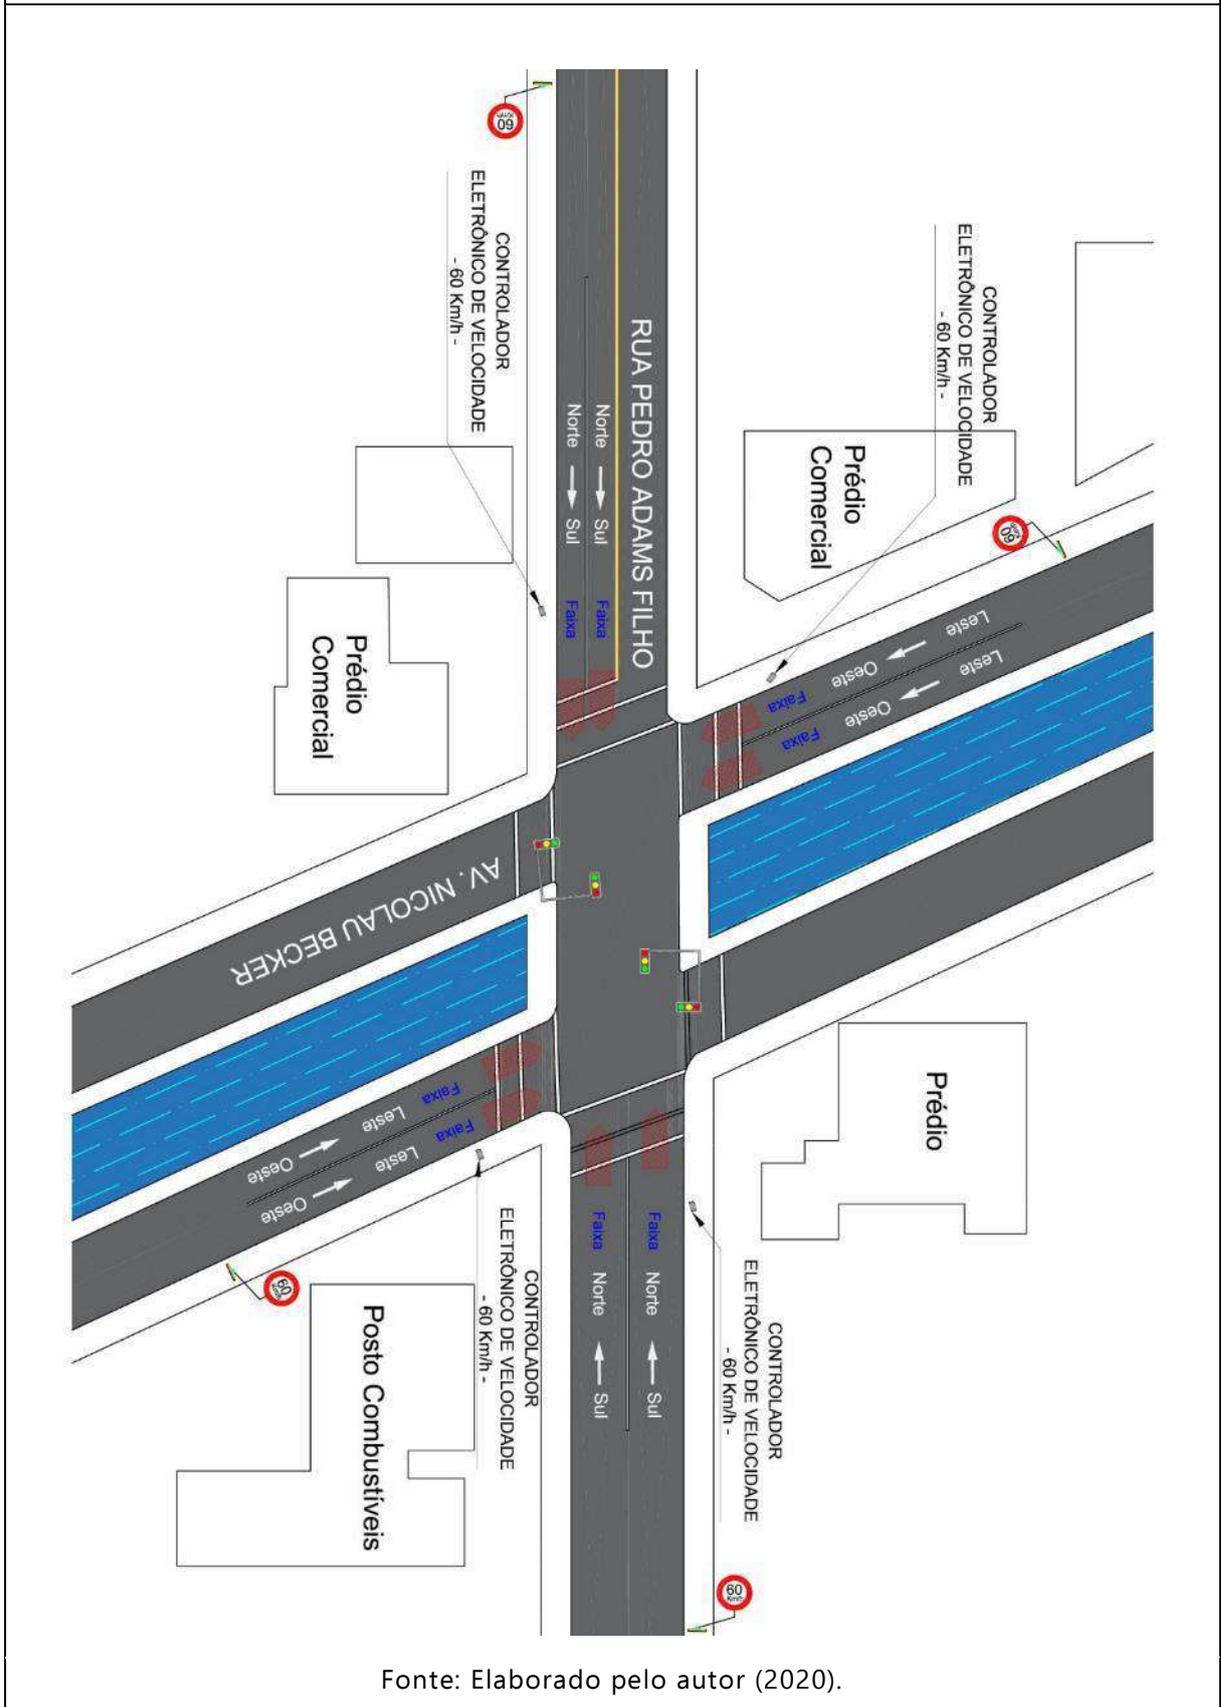
8 – PROJETO OU CROQUI DO LOCAL

- Uma das Principais vias de circulação eixo Norte-Sul de Novo Hamburgo;
- Área residencial e Comercial;
- Local ao lado da Tempo.

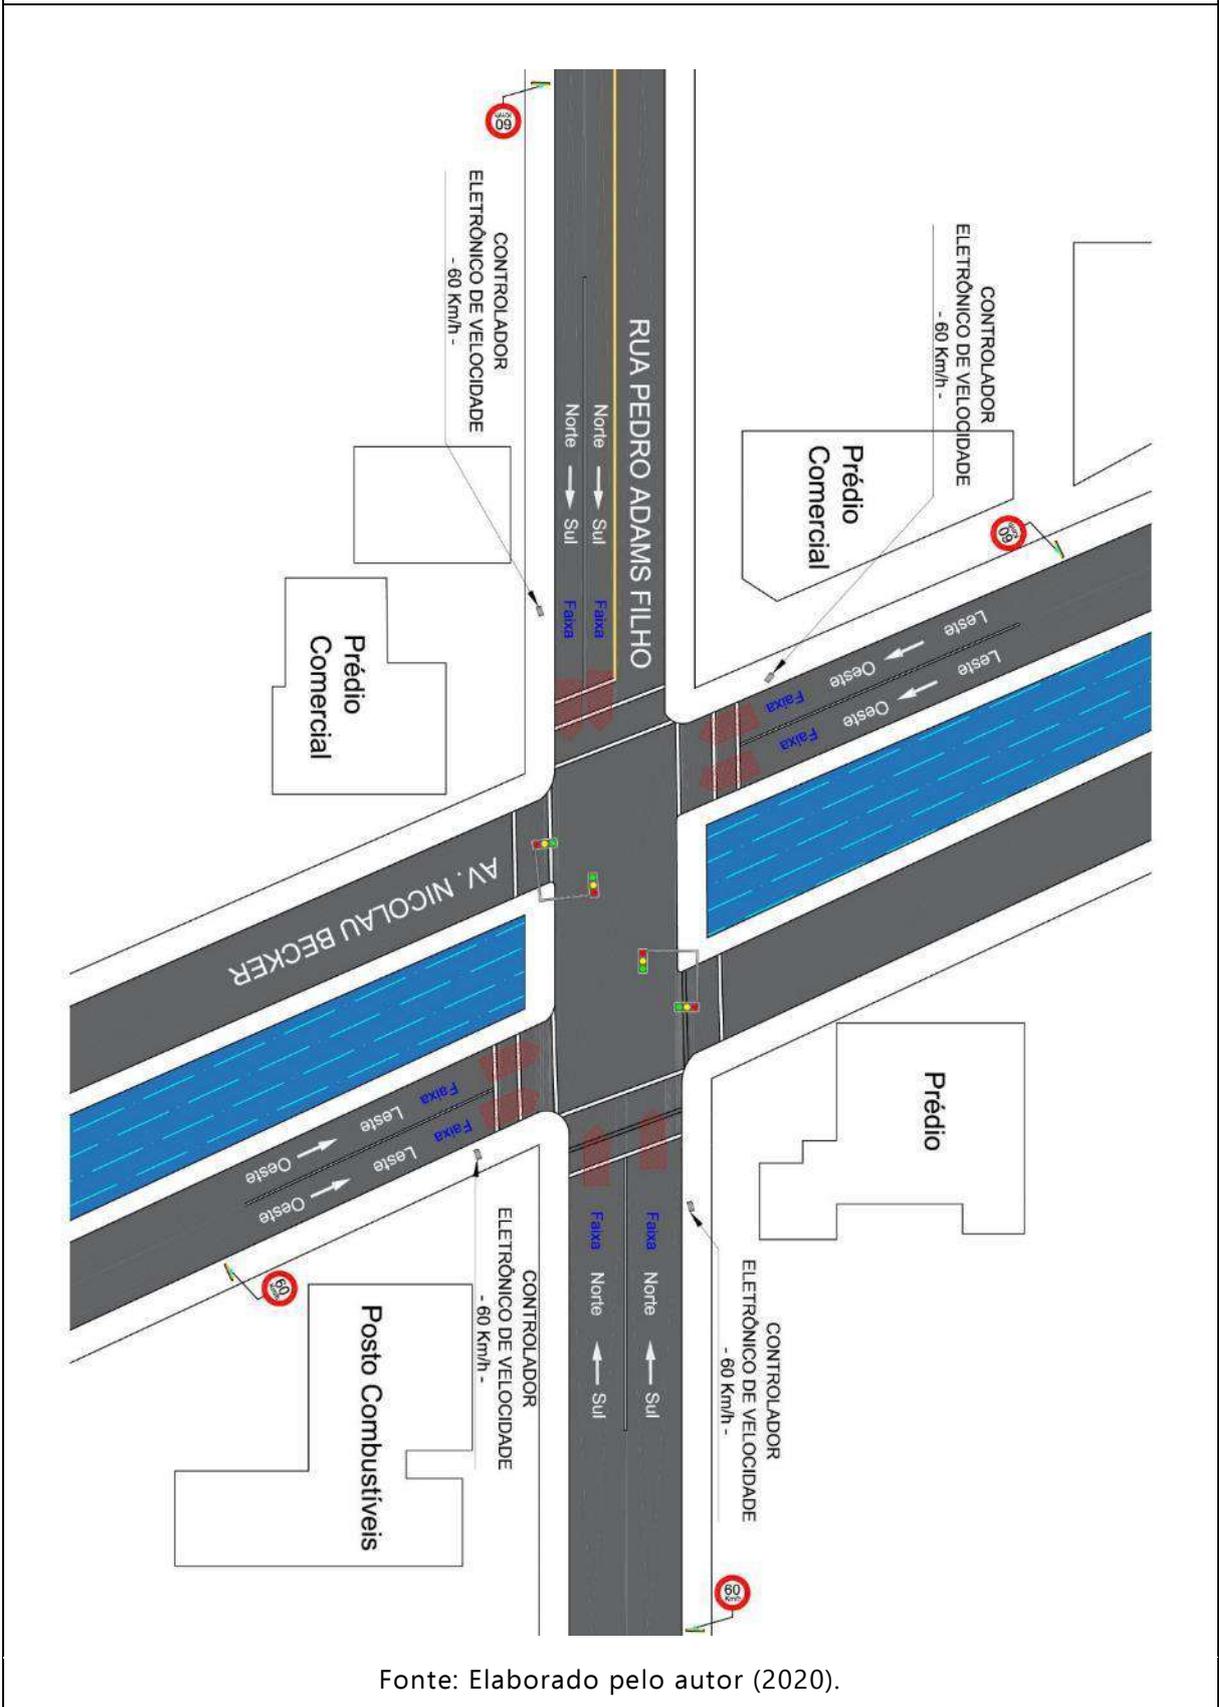
8 – PROJETO OU CROQUI DO LOCAL

- Uma das Principais vias de circulação eixo Sul-Norte de Novo Hamburgo, percorrendo todo centro da cidade;
- Área residencial e Comercial;
- Local ao lado da Previdência Social.

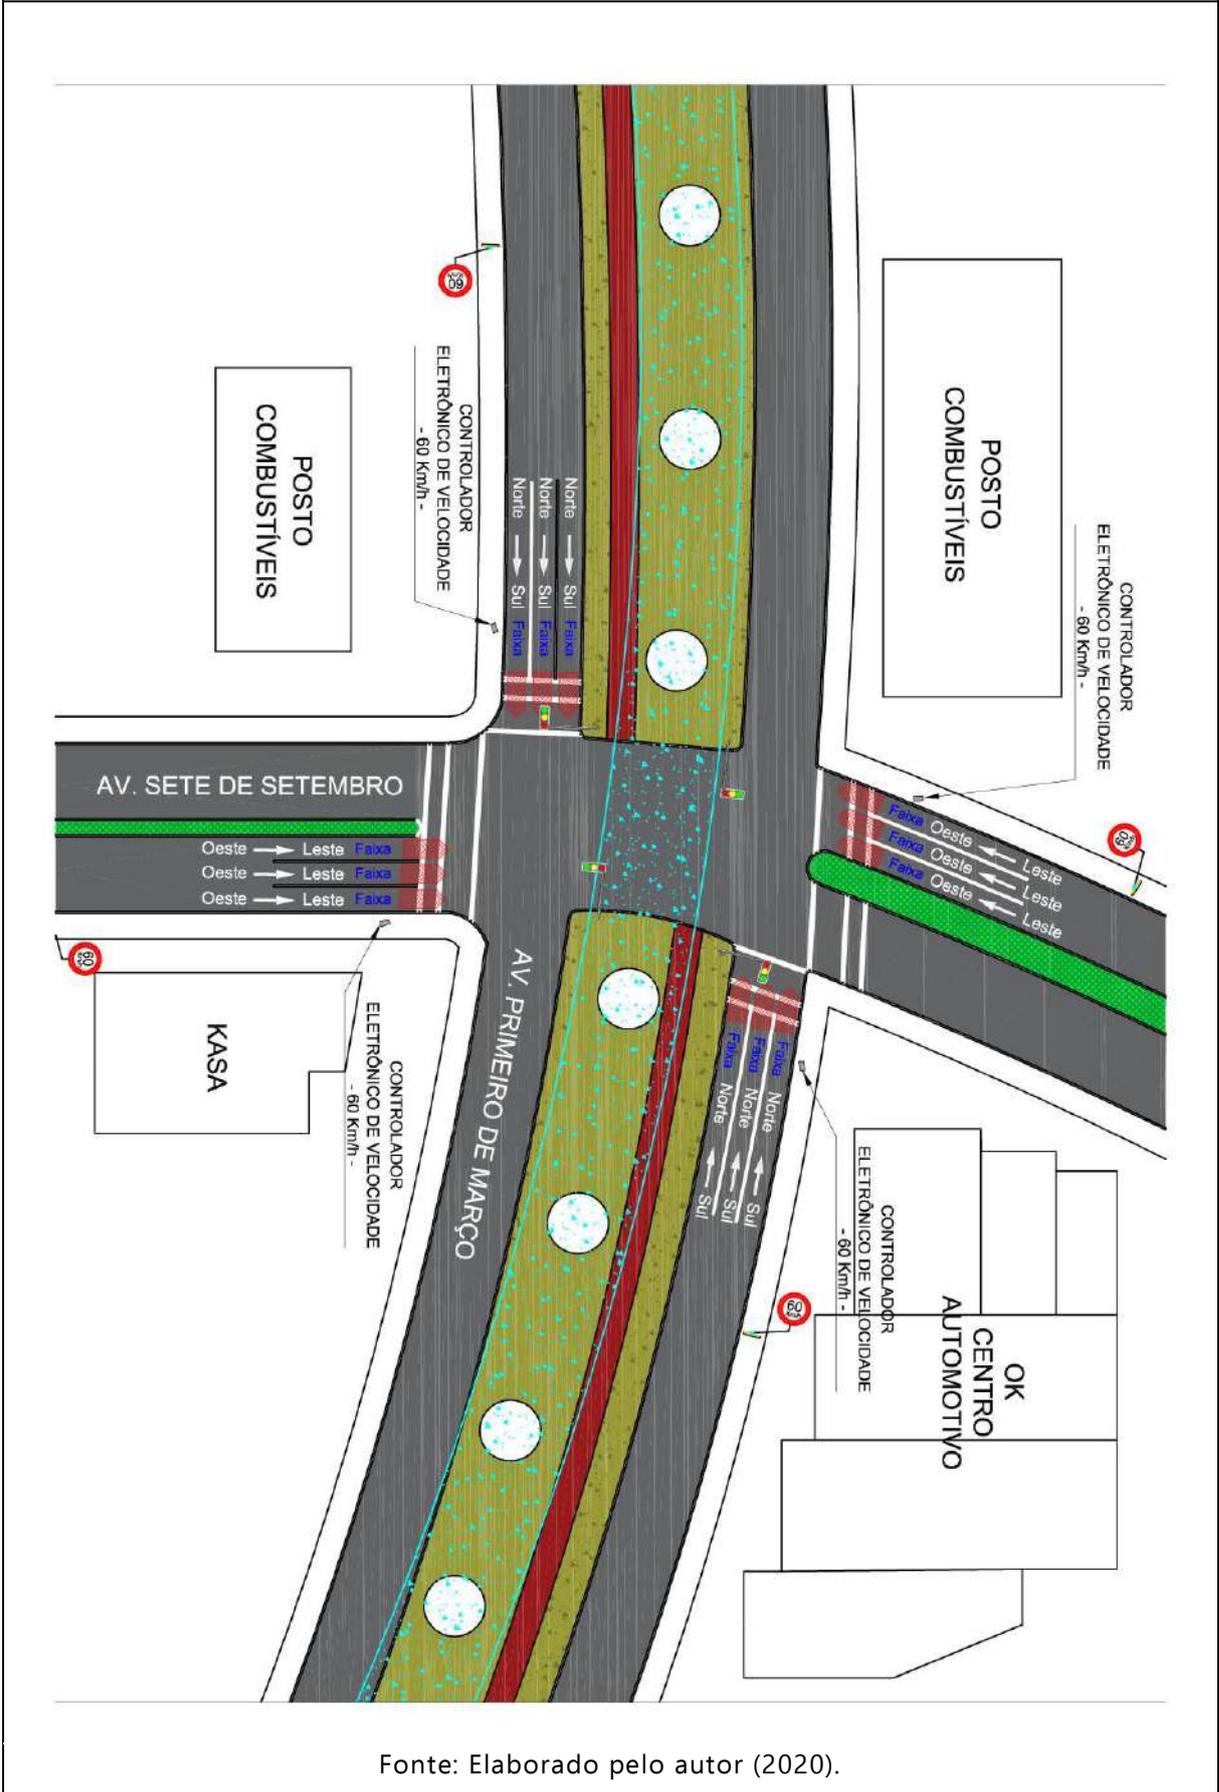
8 – PROJETO OU CROQUI DO LOCAL

- Uma das Principais vias de circulação eixo Leste-Oeste de Novo Hamburgo, Fazendo a ligação dos Bairros Industrial, Ouro Branco, Boa Vista e Rondônia com a BR 116;
- Área residencial, industrial e Comercial;
- Local ao lado da Farmácia São João.
