**ESTUDO TÉCNICO PARA COMPLEMENTAÇÃO DO
CERCAMENTO ELETRÔNICO NA CIDADE DE NOVO
HAMBURGO/RS**

Abril de 2020

Contratação de empresa especializada em projetos e serviços de engenharia para elaboração de estudos técnicos em 2 etapas conforme termo de referência: Diagnóstico do estacionamento rotativo e elaboração de projeto básico para complementação do cercamento eletrônico.

Desta forma, este documento apresenta a **elaboração de projeto básico para complementação do cercamento eletrônico** na cidade de Novo Hamburgo/RS.

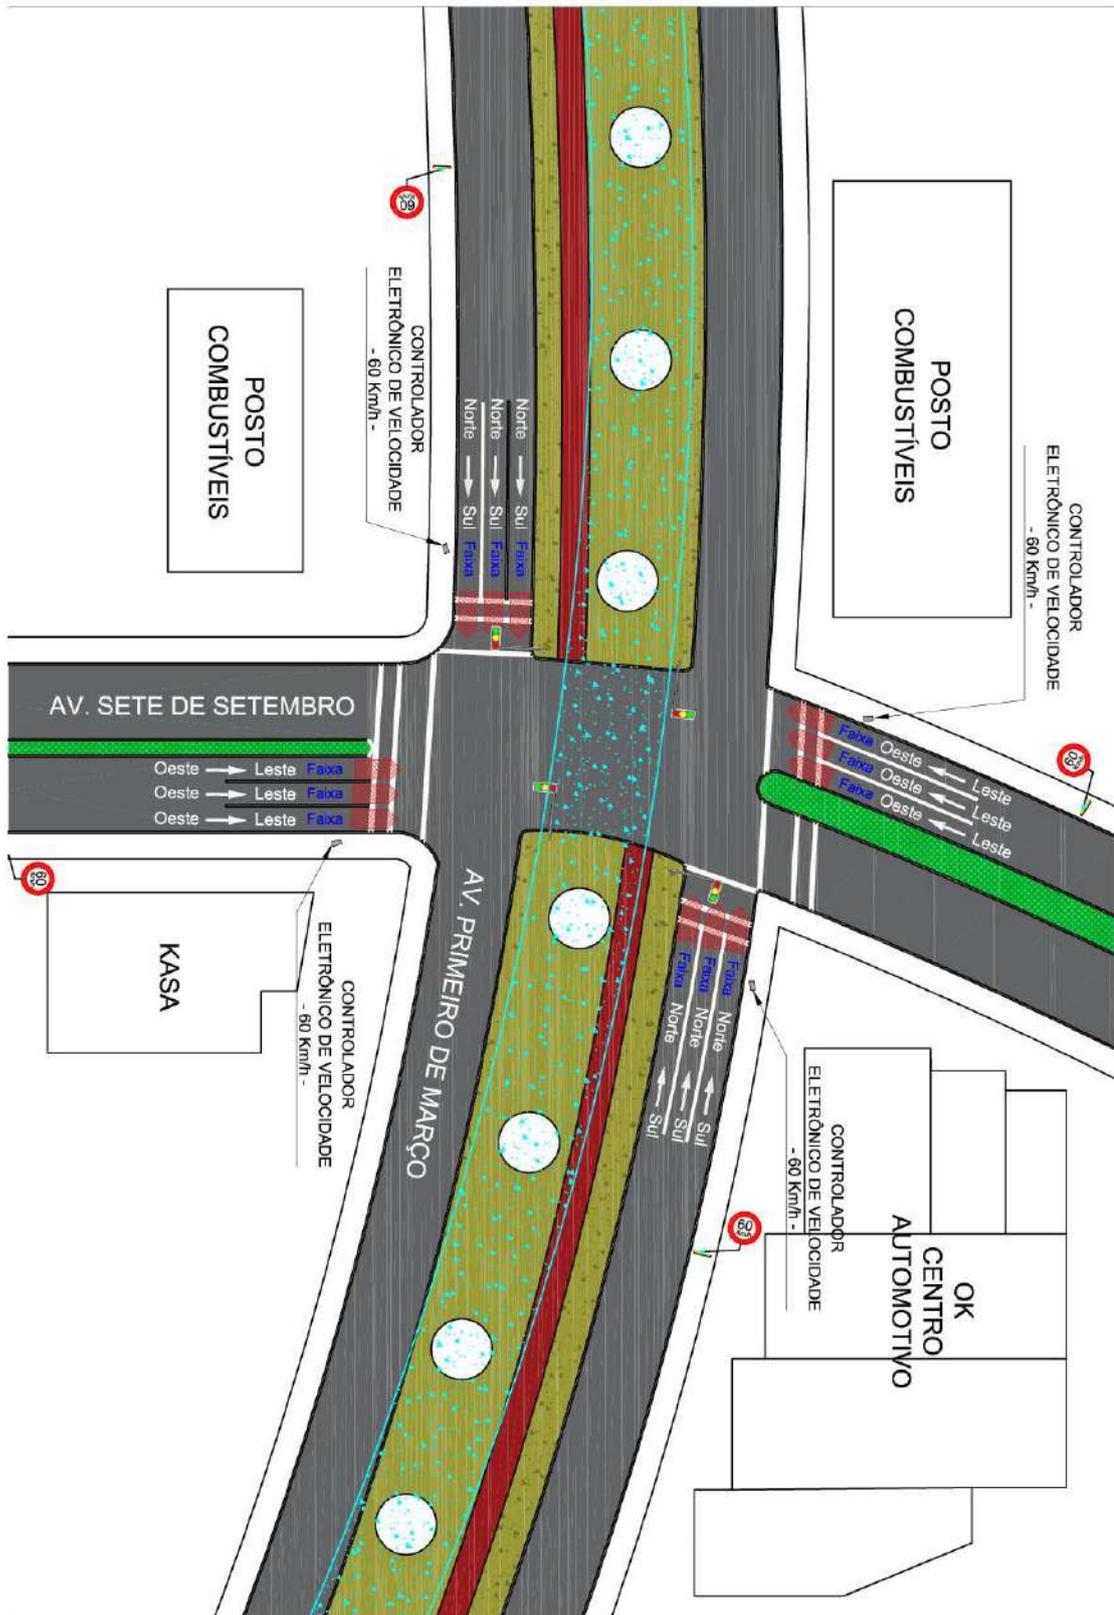
8 – PROJETO OU CROQUI DO LOCAL

- Uma das Principais vias de circulação eixo Oeste-Leste de Novo Hamburgo, Fazendo a ligação da BR 116 aos Bairros Industrial, Ouro Branco, Boa Vista e Rondônia;
- Área residencial, industrial e Comercial;
- Local ao lado da loja Kasa.

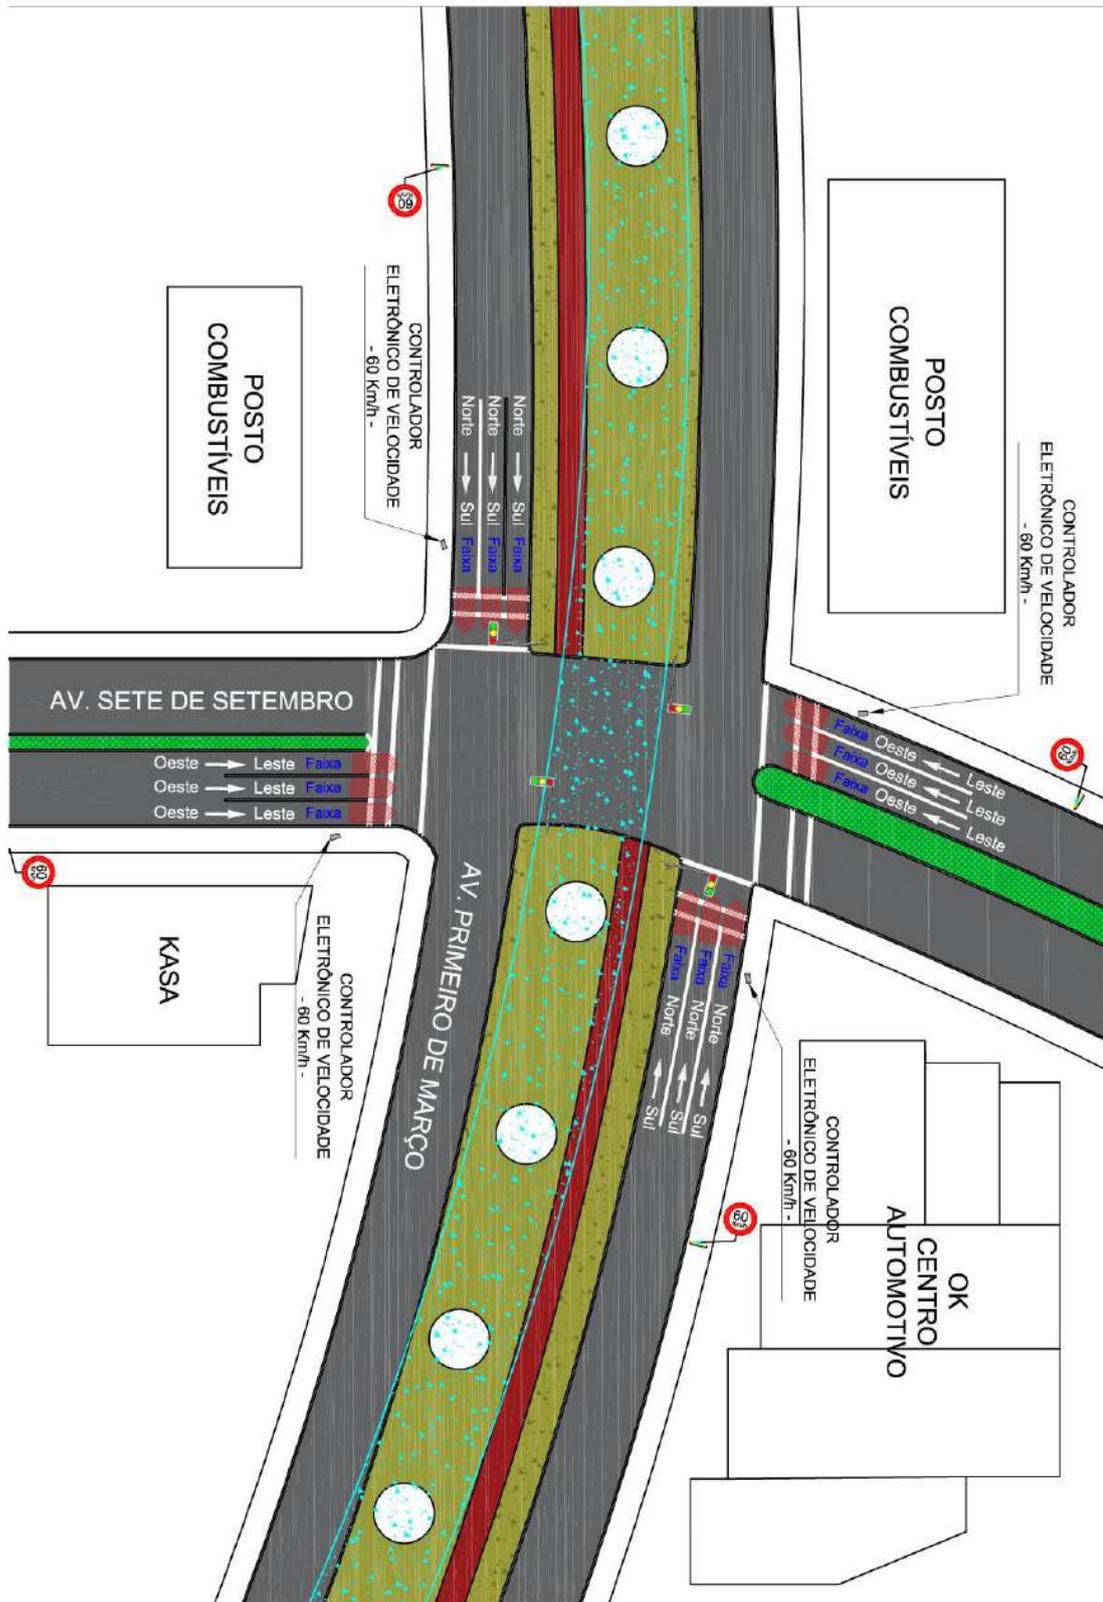
8 – PROJETO OU CROQUI DO LOCAL

- Uma das Principais vias de circulação eixo Norte-Sul de Novo Hamburgo, fazendo a ligação do centro e demais bairros de Novo Hamburgo com a cidade de São Leopoldo;
- Área residencial, industrial e Comercial;
- Local ao lado de um posto de Combustíveis.

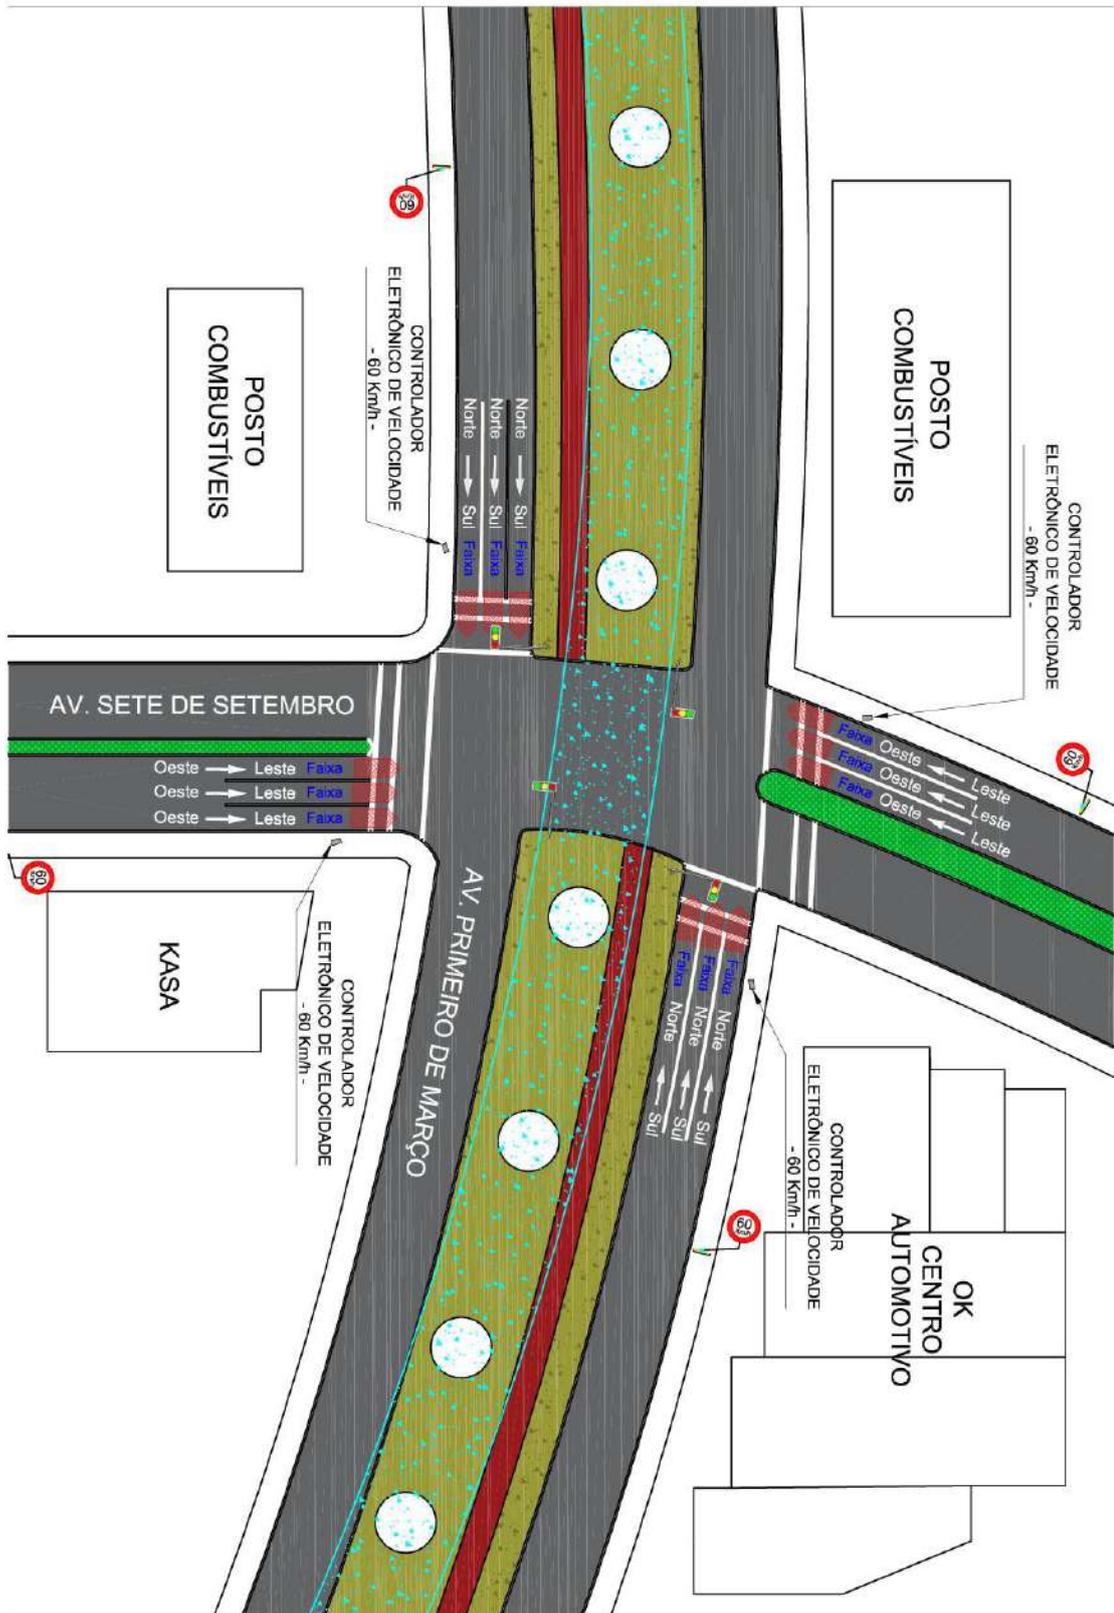
8 – PROJETO OU CROQUI DO LOCAL

- Uma das Principais vias de circulação eixo Sul-Norte de Novo Hamburgo, fazendo a ligação da cidade de São Leopoldo com o centro e demais bairros de Novo Hamburgo;
- Área residencial, industrial e Comercial;
- Local ao lado da Ok Centro Automotivo.

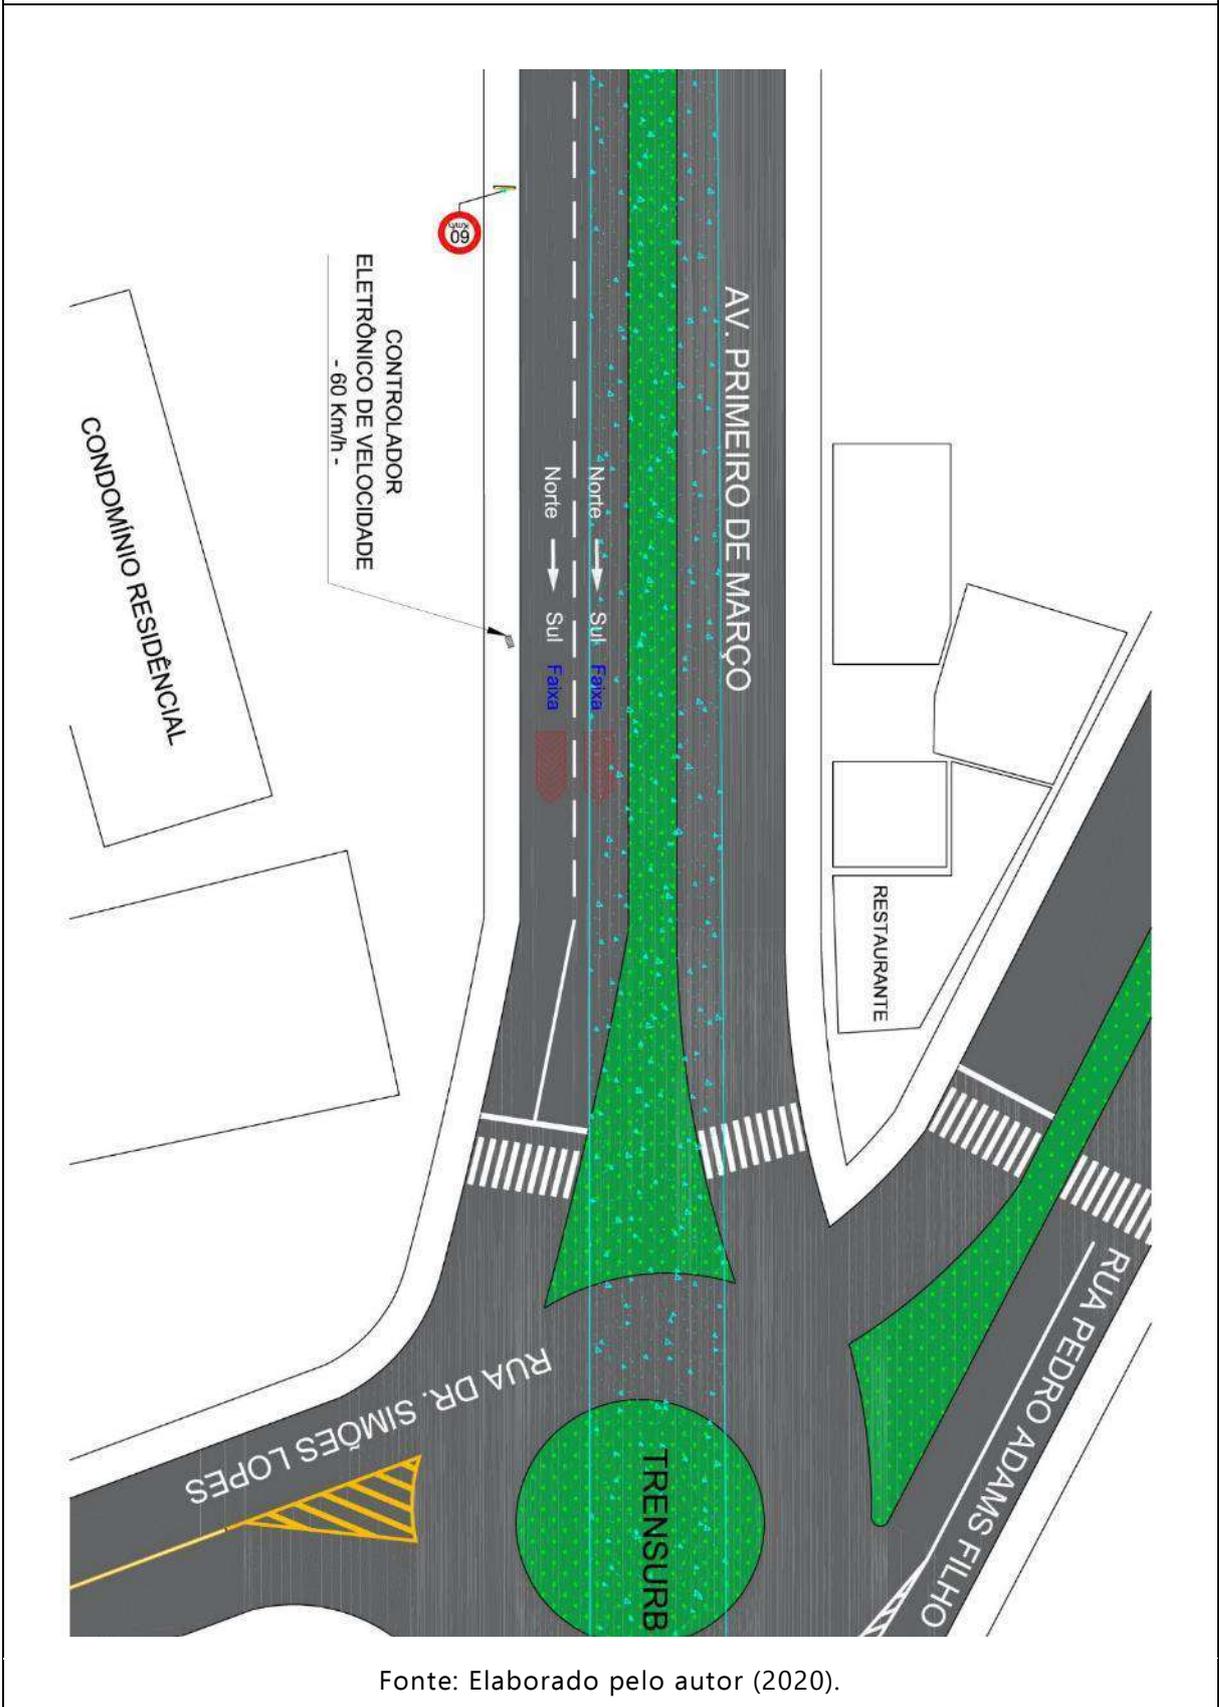
8 – PROJETO OU CROQUI DO LOCAL

- Uma das Principais vias de circulação eixo Norte-Sul de Novo Hamburgo, fazendo a ligação do centro e demais bairros de Novo Hamburgo com cidade de São Leopoldo;
- Área residencial, industrial e Comercial;
- Local ao lado de um condomínio residencial.

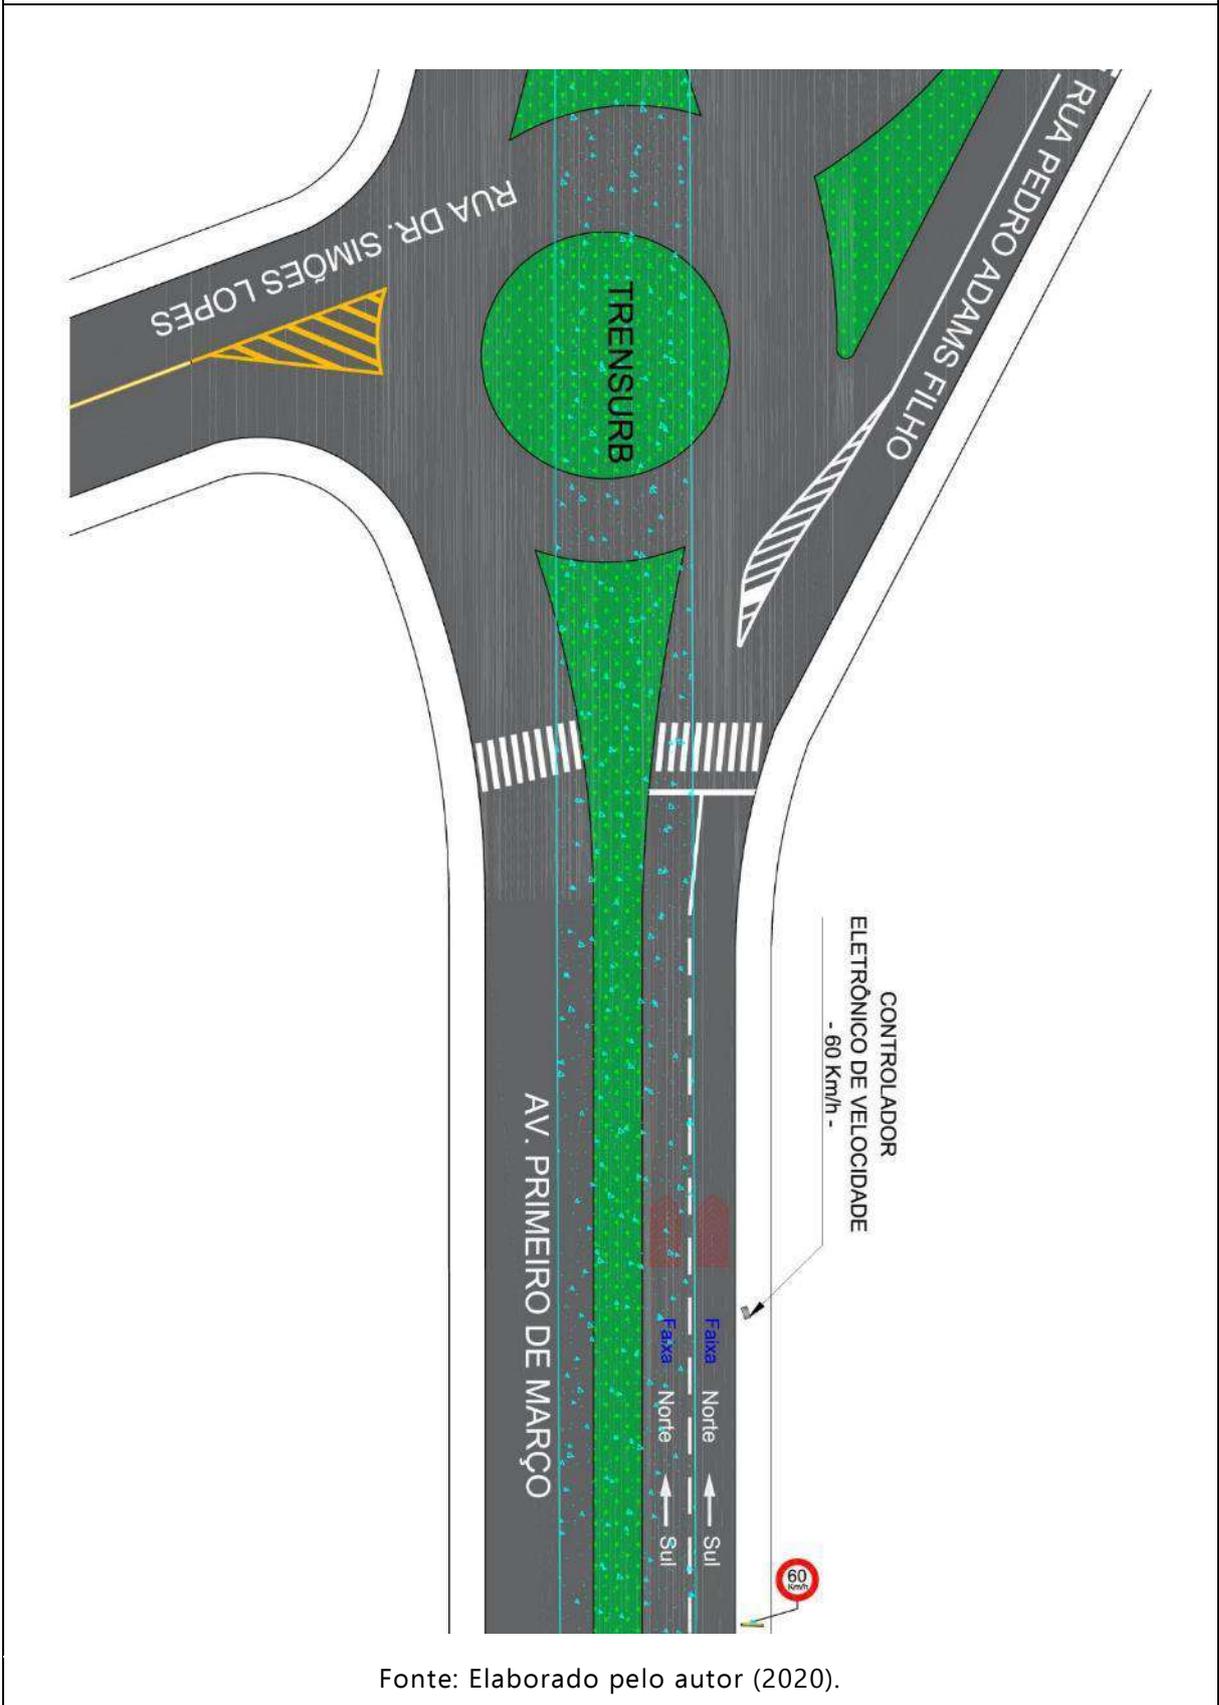
8 – PROJETO OU CROQUI DO LOCAL

- Uma das Principais vias de circulação eixo Sul-Norte de Novo Hamburgo, fazendo a ligação da cidade de São Leopoldo com o centro e demais bairros de Novo Hamburgo;
- Área residencial, industrial e Comercial;
- Local próximo da estação Santo Afonso do Trensurb.

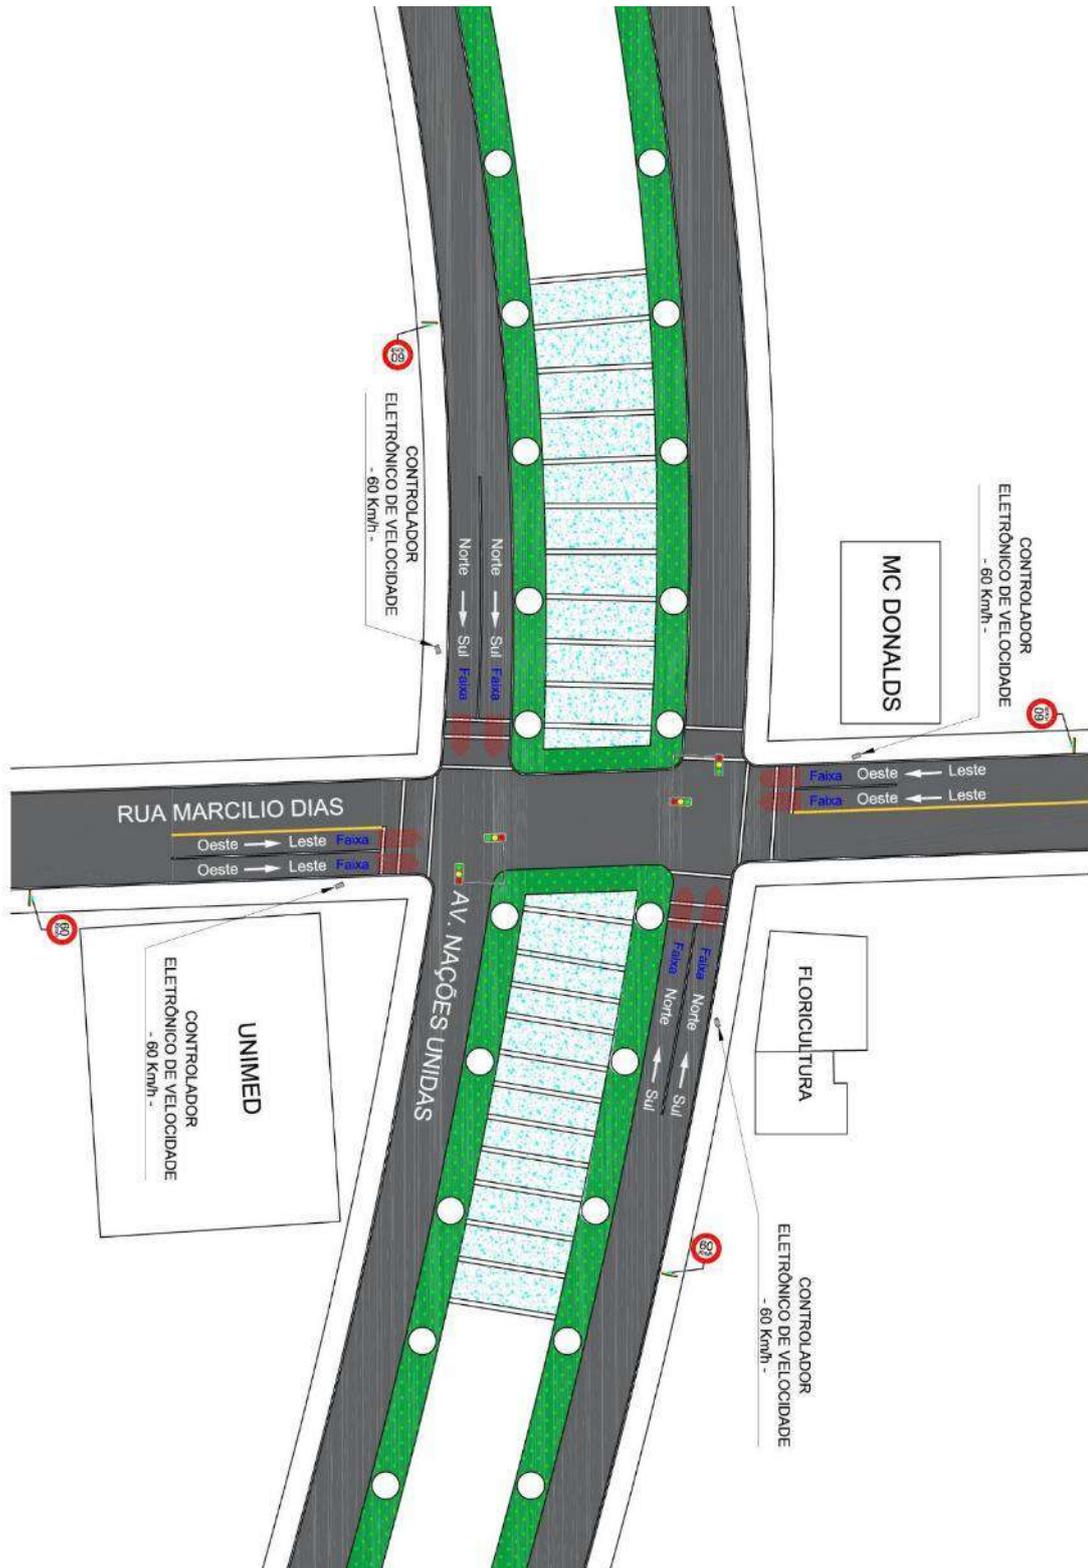
8 – PROJETO OU CROQUI DO LOCAL

- Via de Ligação do centro ao Bairro Rio Branco;
- Área residencial e Comercial;
- Local ao lado do Restaurante McDonald's.

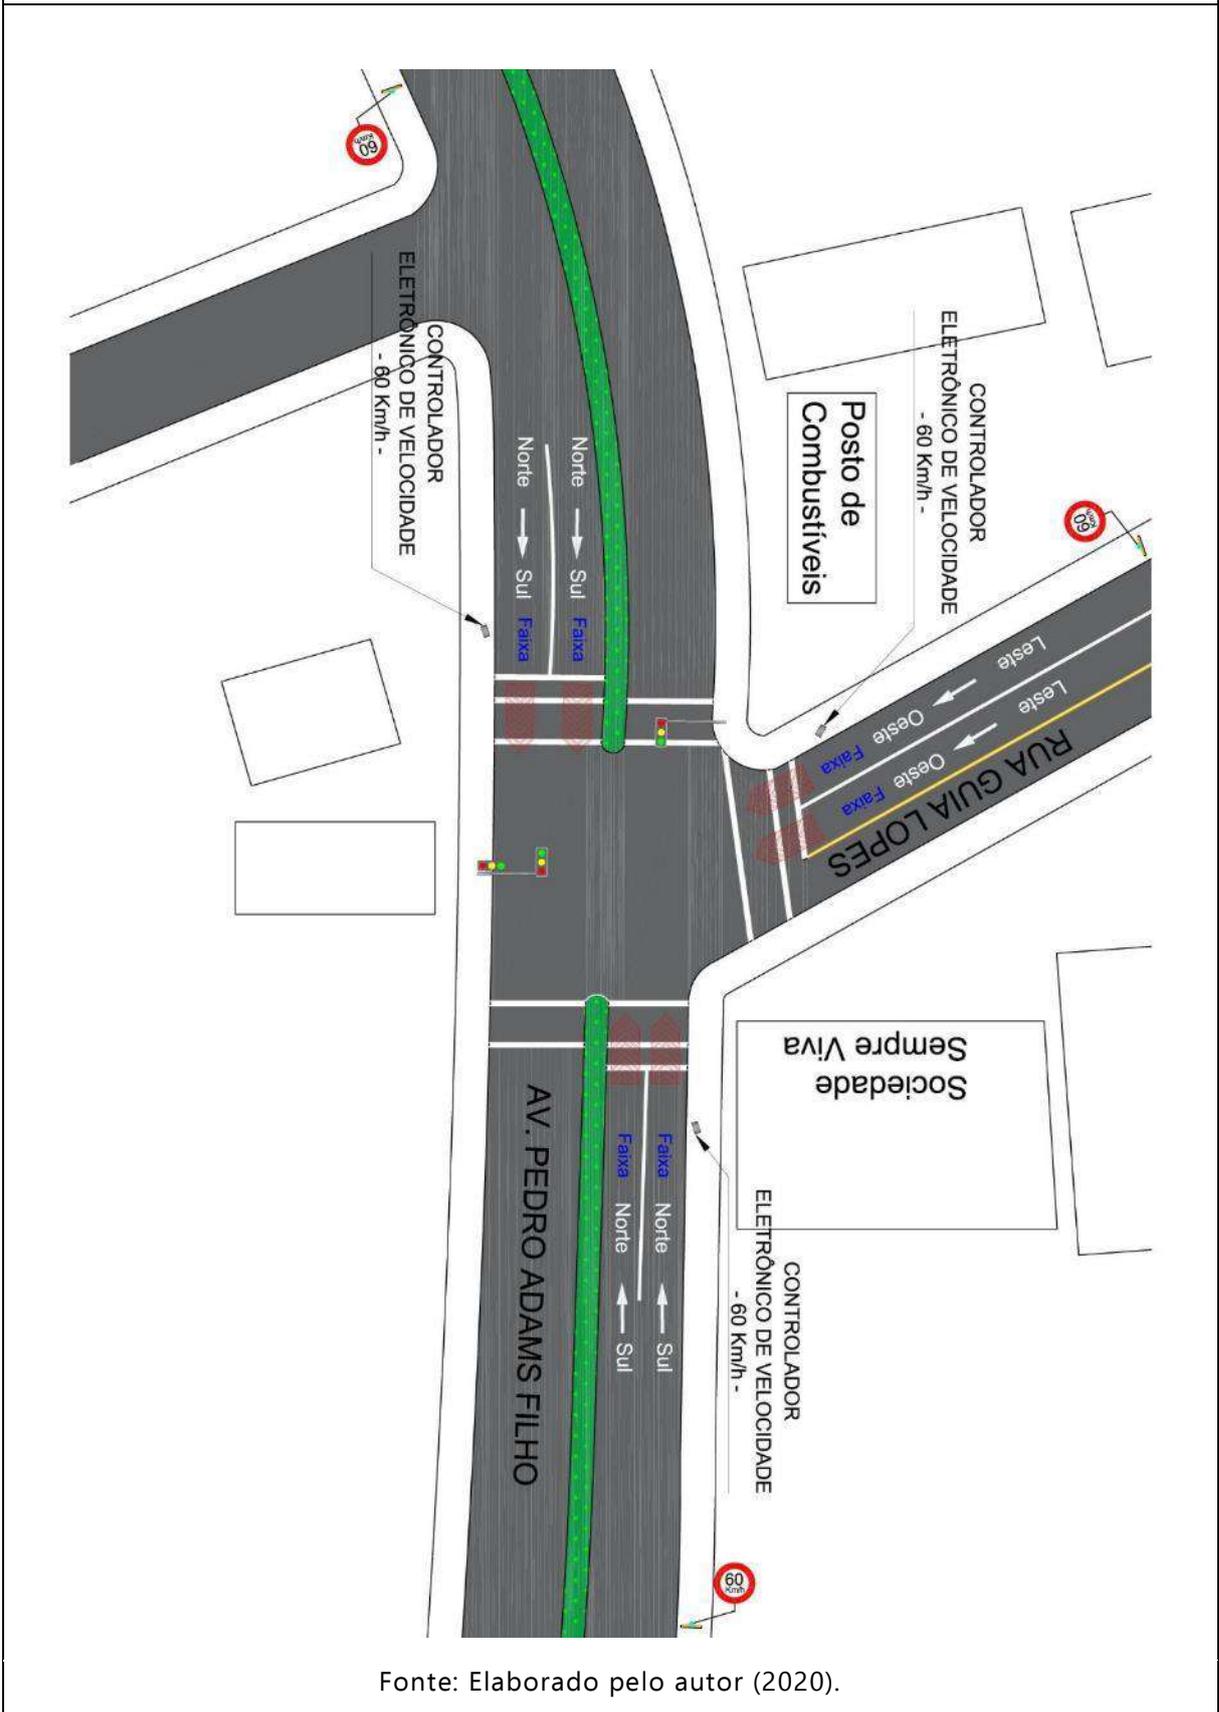
8 – PROJETO OU CROQUI DO LOCAL

- Via de Ligação do Bairro Canudos e Rondônia a zona Sul da Cidade de Novo Hamburgo e da cidade de São Leopoldo;
- Área residencial e Comercial;
- Local ao Lado de um posto de Combustíveis.

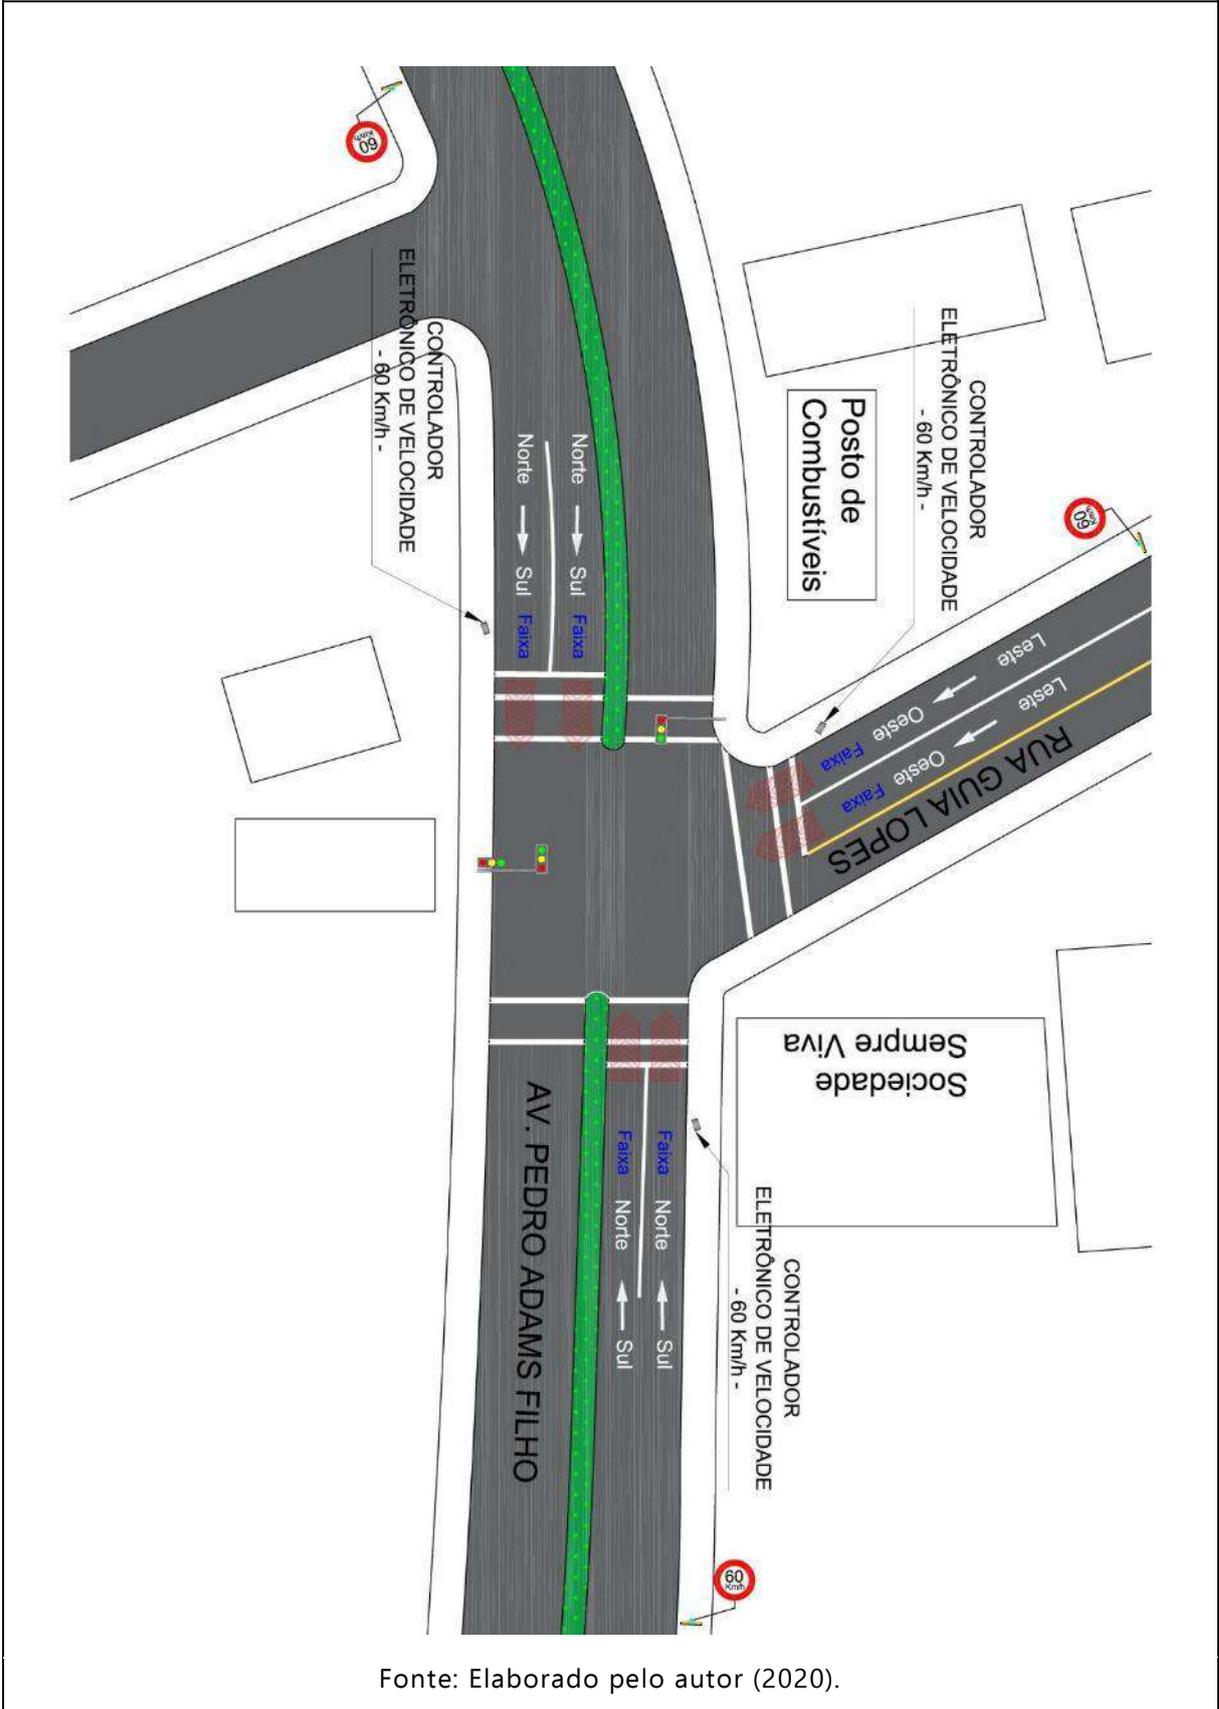
8 – PROJETO OU CROQUI DO LOCAL

- Via de Ligação centro da Cidade de Novo Hamburgo à cidade de São Leopoldo;
- Área residencial e Comercial;
- Local em frente a um posto de Combustíveis.

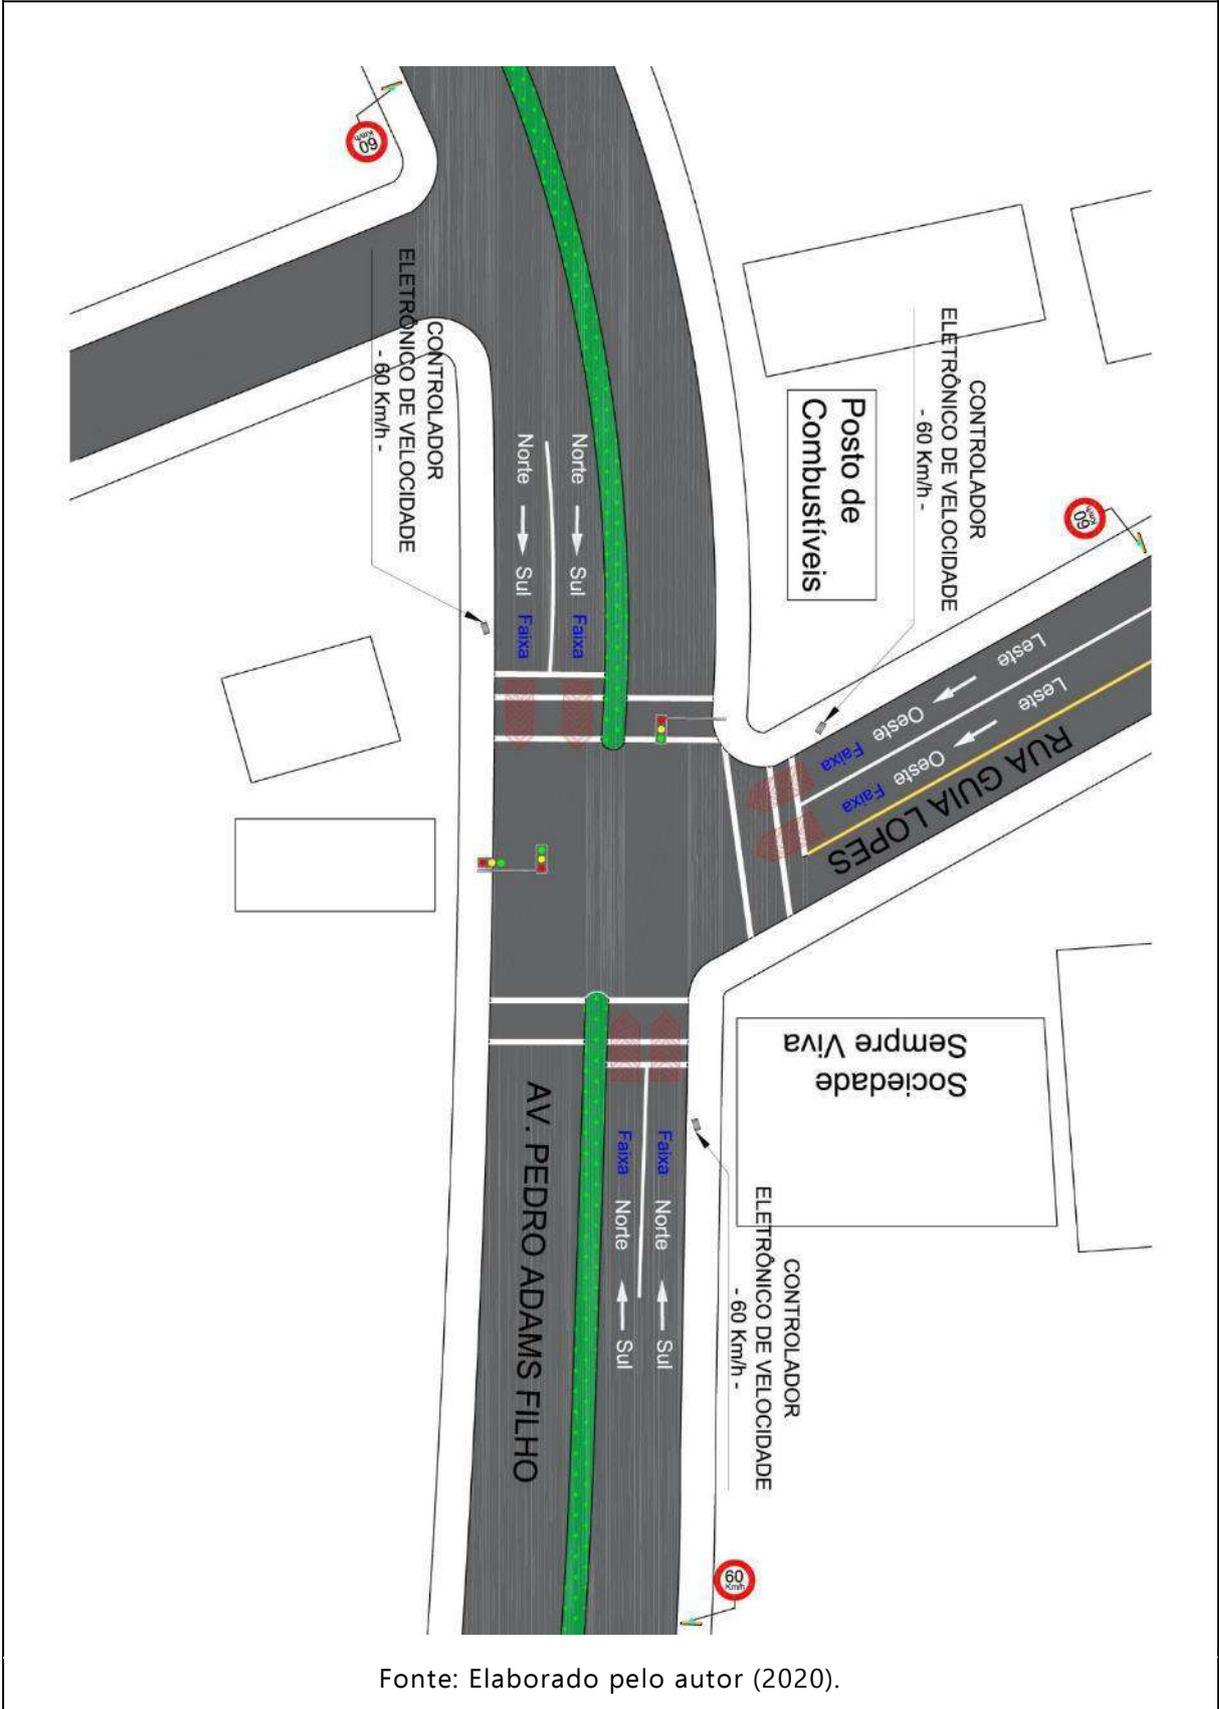
8 – PROJETO OU CROQUI DO LOCAL

- Via de Ligação da Zona Sul e da cidade de São Leopoldo ao centro da Cidade de Novo Hamburgo;
- Área residencial e Comercial;
- Local próximo a um posto de Combustíveis.

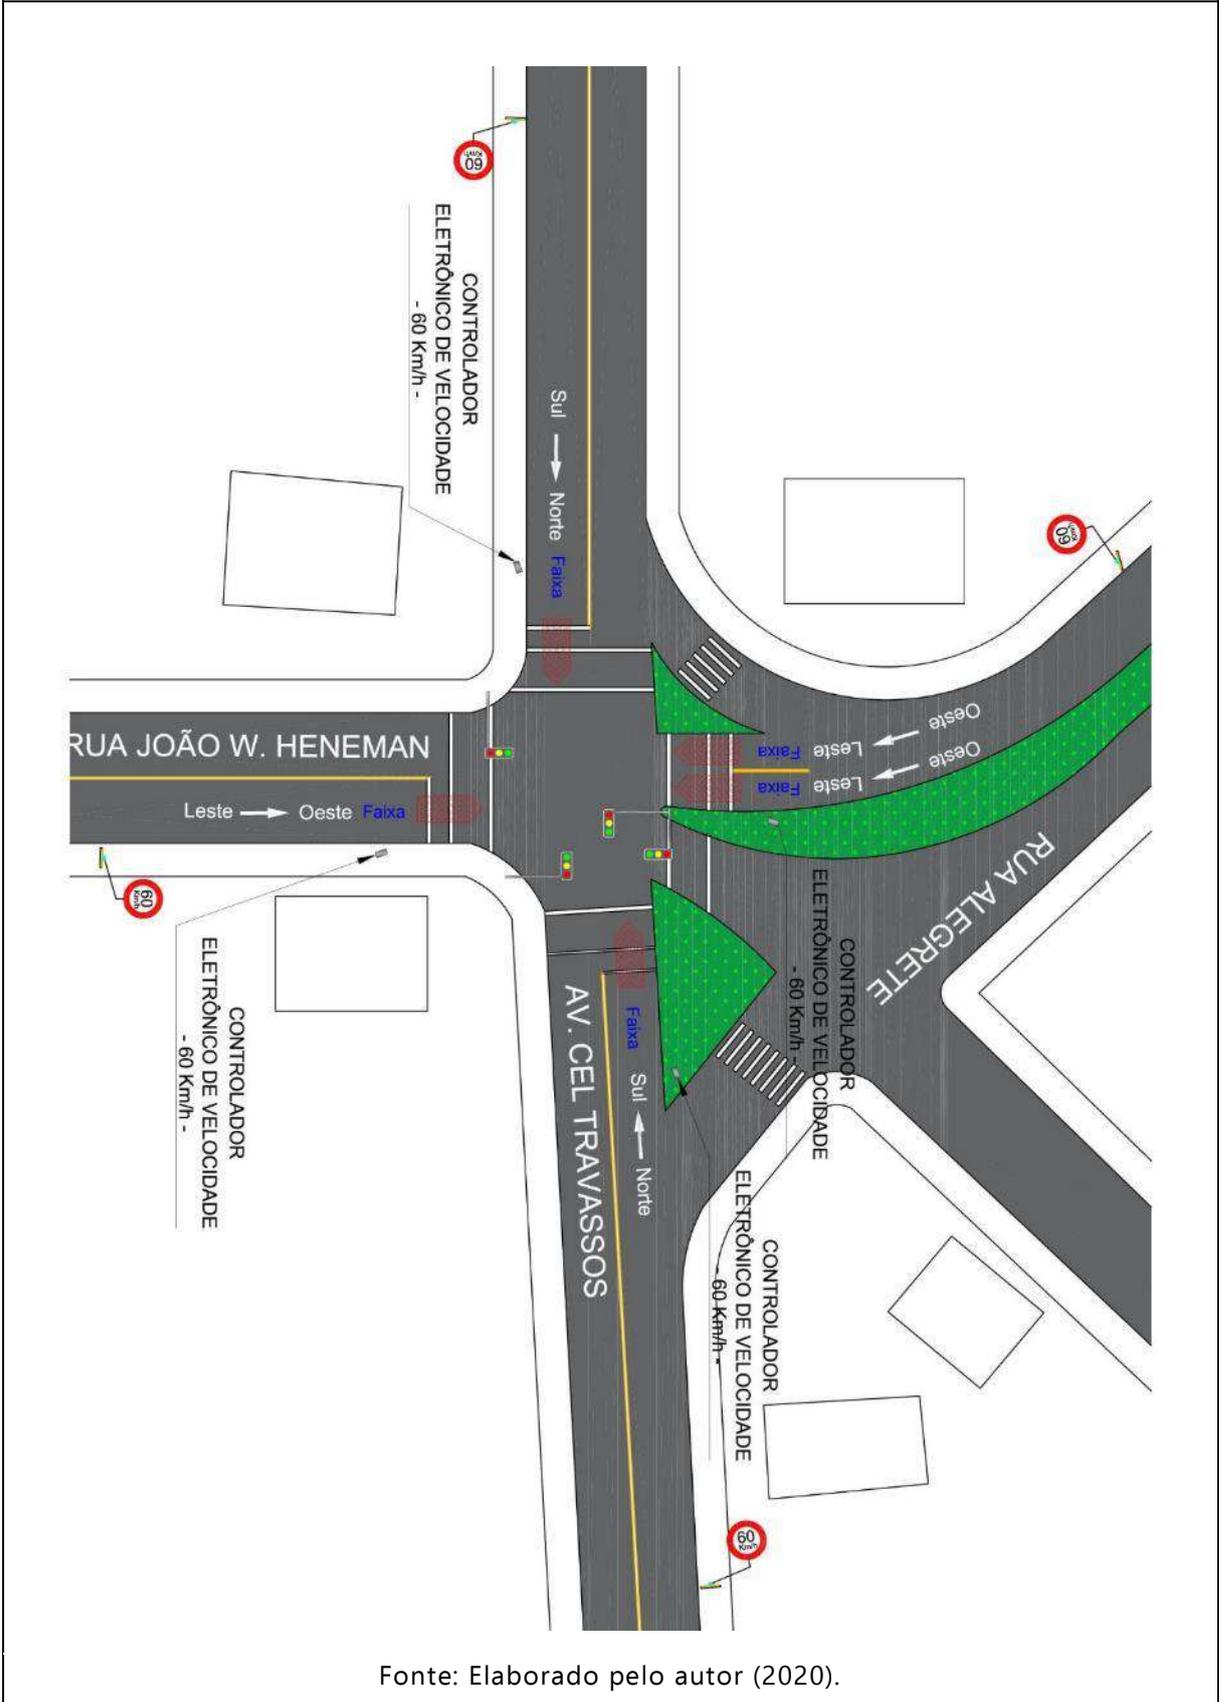
8 – PROJETO OU CROQUI DO LOCAL

- Via de Ligação do Bairro Pátria Nova e Ouro Branco ao Bairro Canudos;
- Área residencial e Comercial;
